## Grande Anse

### Aide à la planification suite à l'ouragan Matthew Evaluation de l'état des bâtiments

# Moron

1ère Anotte Sud (hors ville) - au 10 & 11 octobre 2016

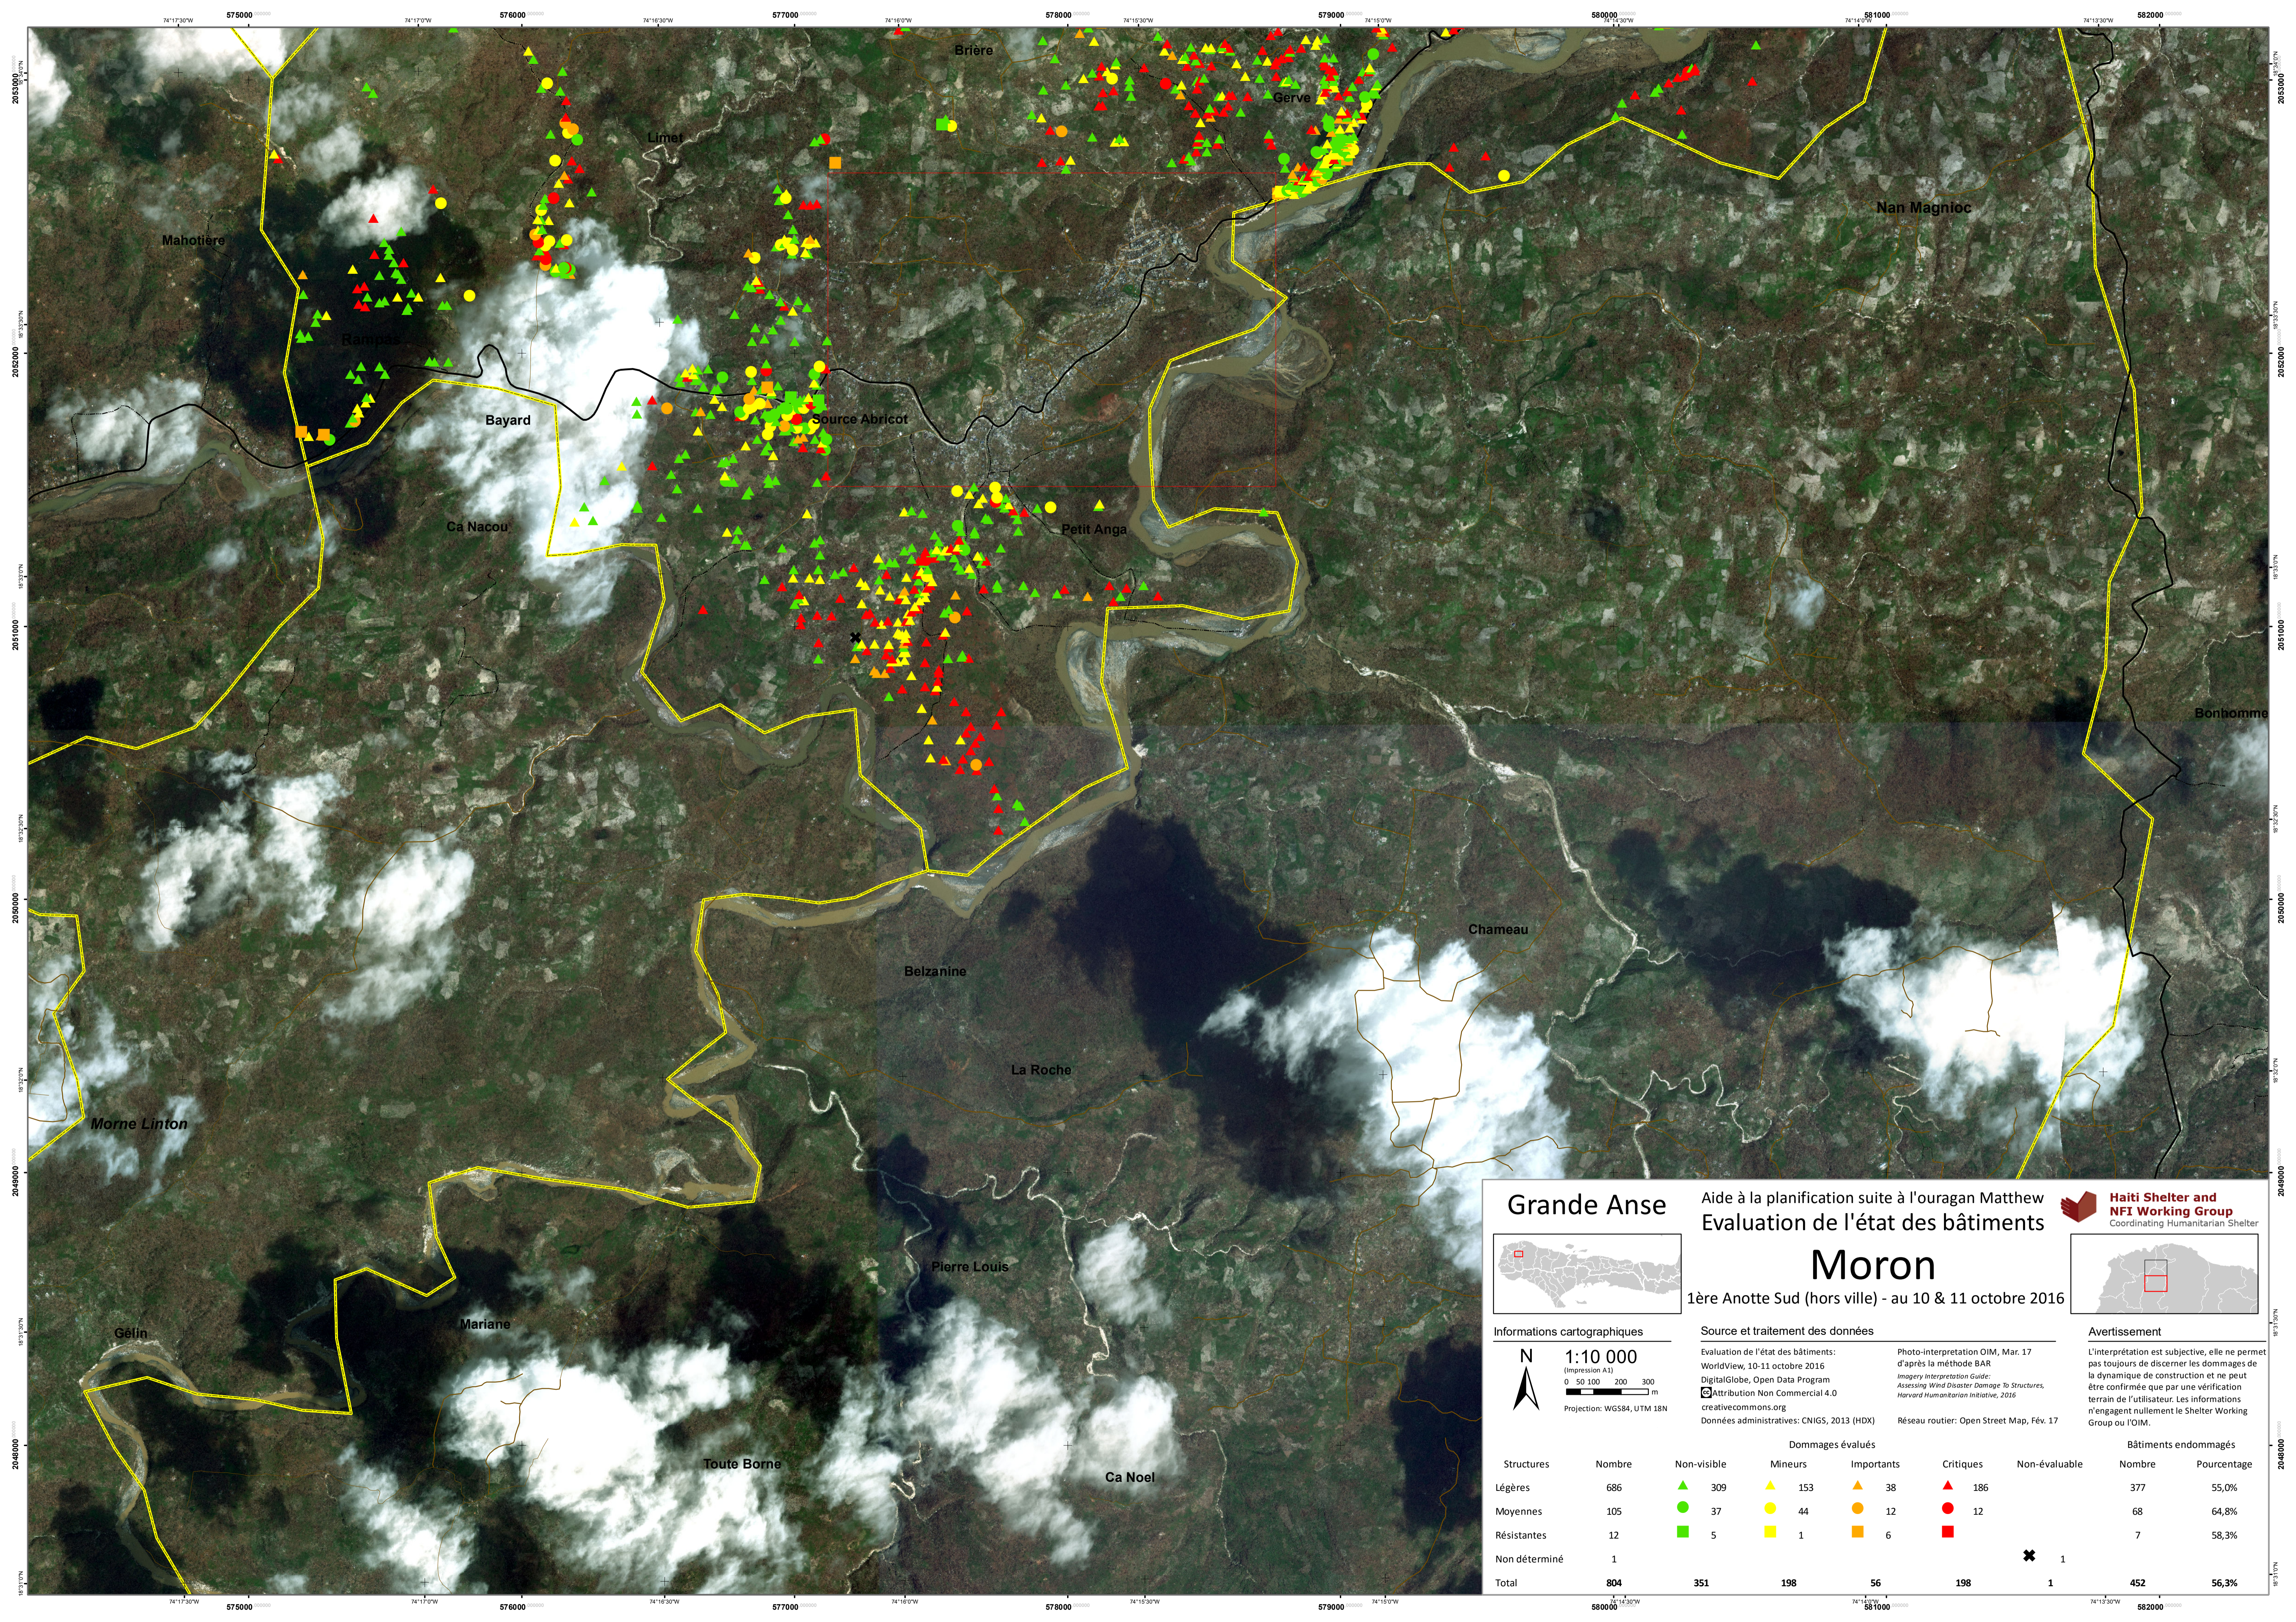
Structures	Nombre	Dommages évalués					Bâtiments endommagés	
		Non-visible	Mineurs	Importants	Critiques	Non-évaluable	Nombre	Pourcentage
Légères	686	▲ 309	▲ 153	▲ 38	▲ 186	✘ 1	377	55,0%
Moyennes	105	● 37	● 44	● 12	● 12		68	64,8%
Résistantes	12	■ 5	■ 1	■ 6	■		7	58,3%
Non déterminé	1					✘ 1		
<b>Total</b>	<b>804</b>	<b>351</b>	<b>198</b>	<b>56</b>	<b>198</b>	<b>1</b>	<b>452</b>	<b>56,3%</b>
