Aide à la planification suite à l'ouragan Matthew  
Evaluation de l'état des bâtiments

Haiti Shelter and  
NFI Working Group  
Coordinating Humanitarian Shelter

# Tiburon

1ère Blactote Ouest (hors ville) - au 11 octobre 2016

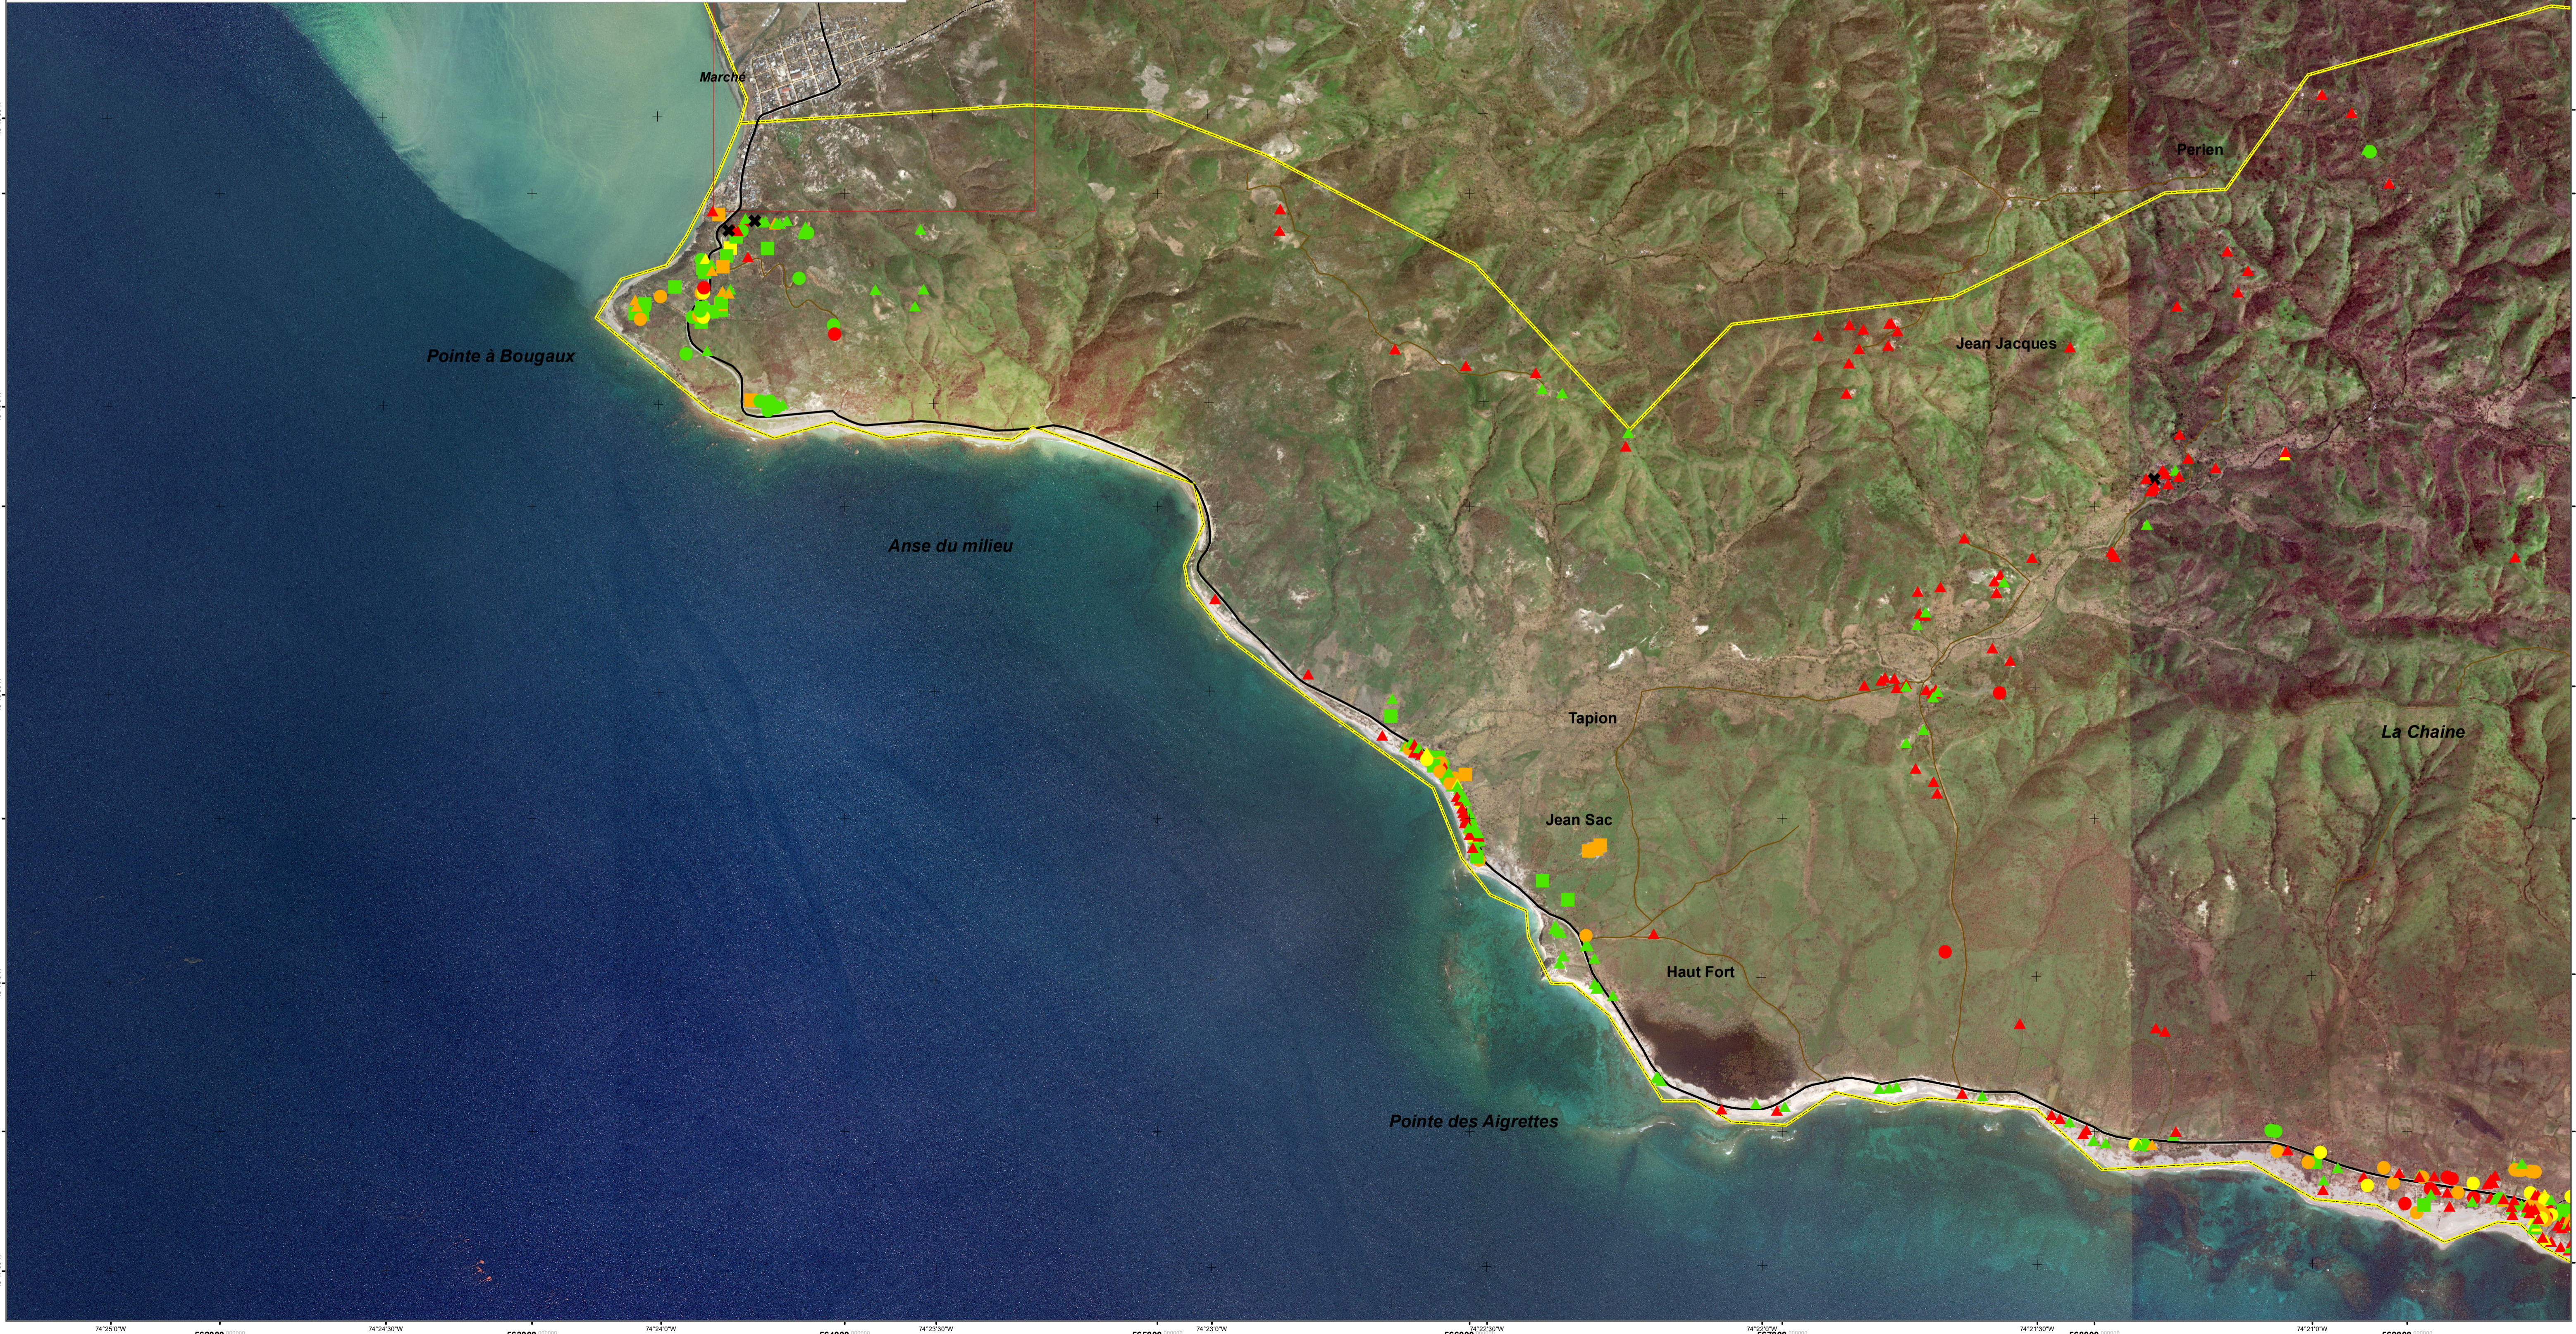
Structures	Nombre	Dommages évalués					Bâtiments endommagés	
		Non-visible	Mineurs	Importants	Critiques	Non-évaluable	Nombre	Pourcentage
Légères	267	▲ 114	▲ 10	▲ 10	▲ 133		153	57,3%
Moyennes	74	● 21	● 12	● 31	● 10		53	71,6%
Résistantes	33	■ 24	■ 1	■ 8	■		9	27,3%
Non déterminé	3					✘ 3		
<b>Total</b>	<b>377</b>	<b>159</b>	<b>23</b>	<b>49</b>	<b>143</b>	<b>3</b>	<b>215</b>	<b>57,5%</b>
