Grande Anse

Aide à la planification suite à l'ouragan Matthew
Evaluation de l'état des bâtiments

Abricots

2ème Balisiers Nord (hors ville) - au 11 octobre 2016

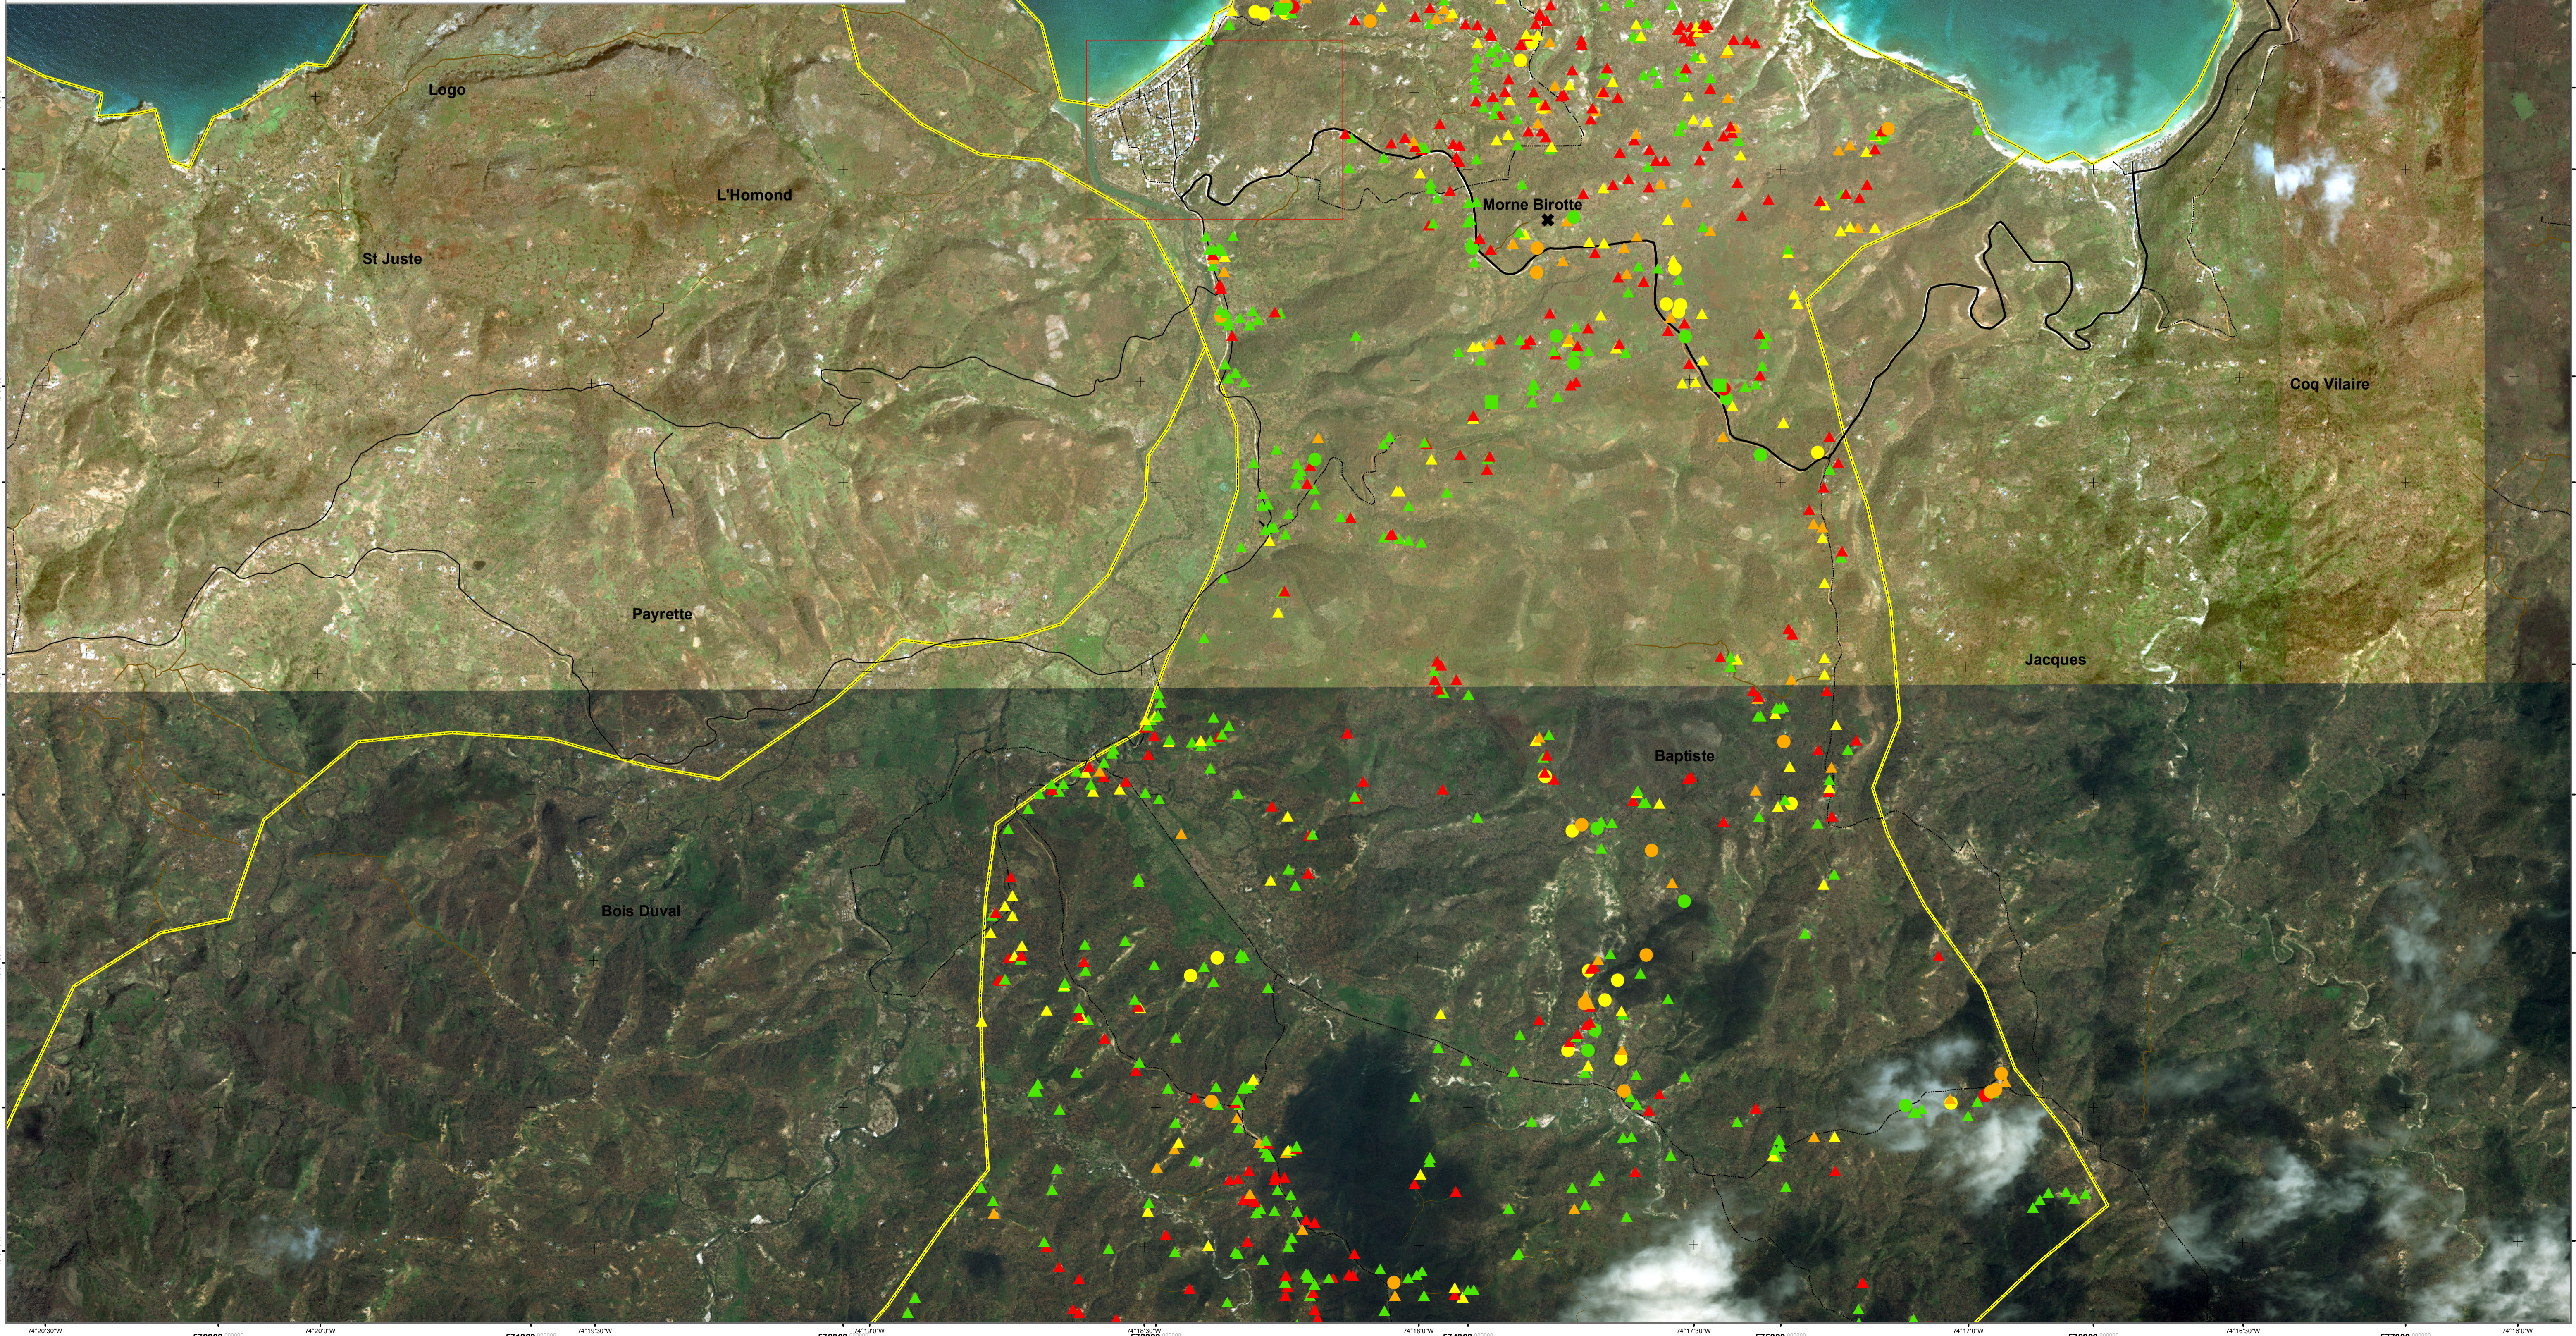
Structures	Nombre	Dommages évalués					Bâtiments endommagés	
		Non-visible	Mineurs	Importants	Critiques	Non-évaluable	Nombre	Pourcentage
Légères	818	▲ 368	▲ 118	▲ 73	▲ 259	450	55,0%	
Moyennes	66	● 19	● 25	● 17	● 5	47	71,2%	
Résistantes	7	■ 5	■ 2	■ 2	■ 2	2	28,6%	
Non déterminé	2				✘ 2			
Total	893	392	143	92	264	499	56,0%
