Aide à la planification suite à l'ouragan Matthew

Evaluation de l'état des bâtiments

Abricots

2ème Balisiers Sud - au 11 octobre 2016

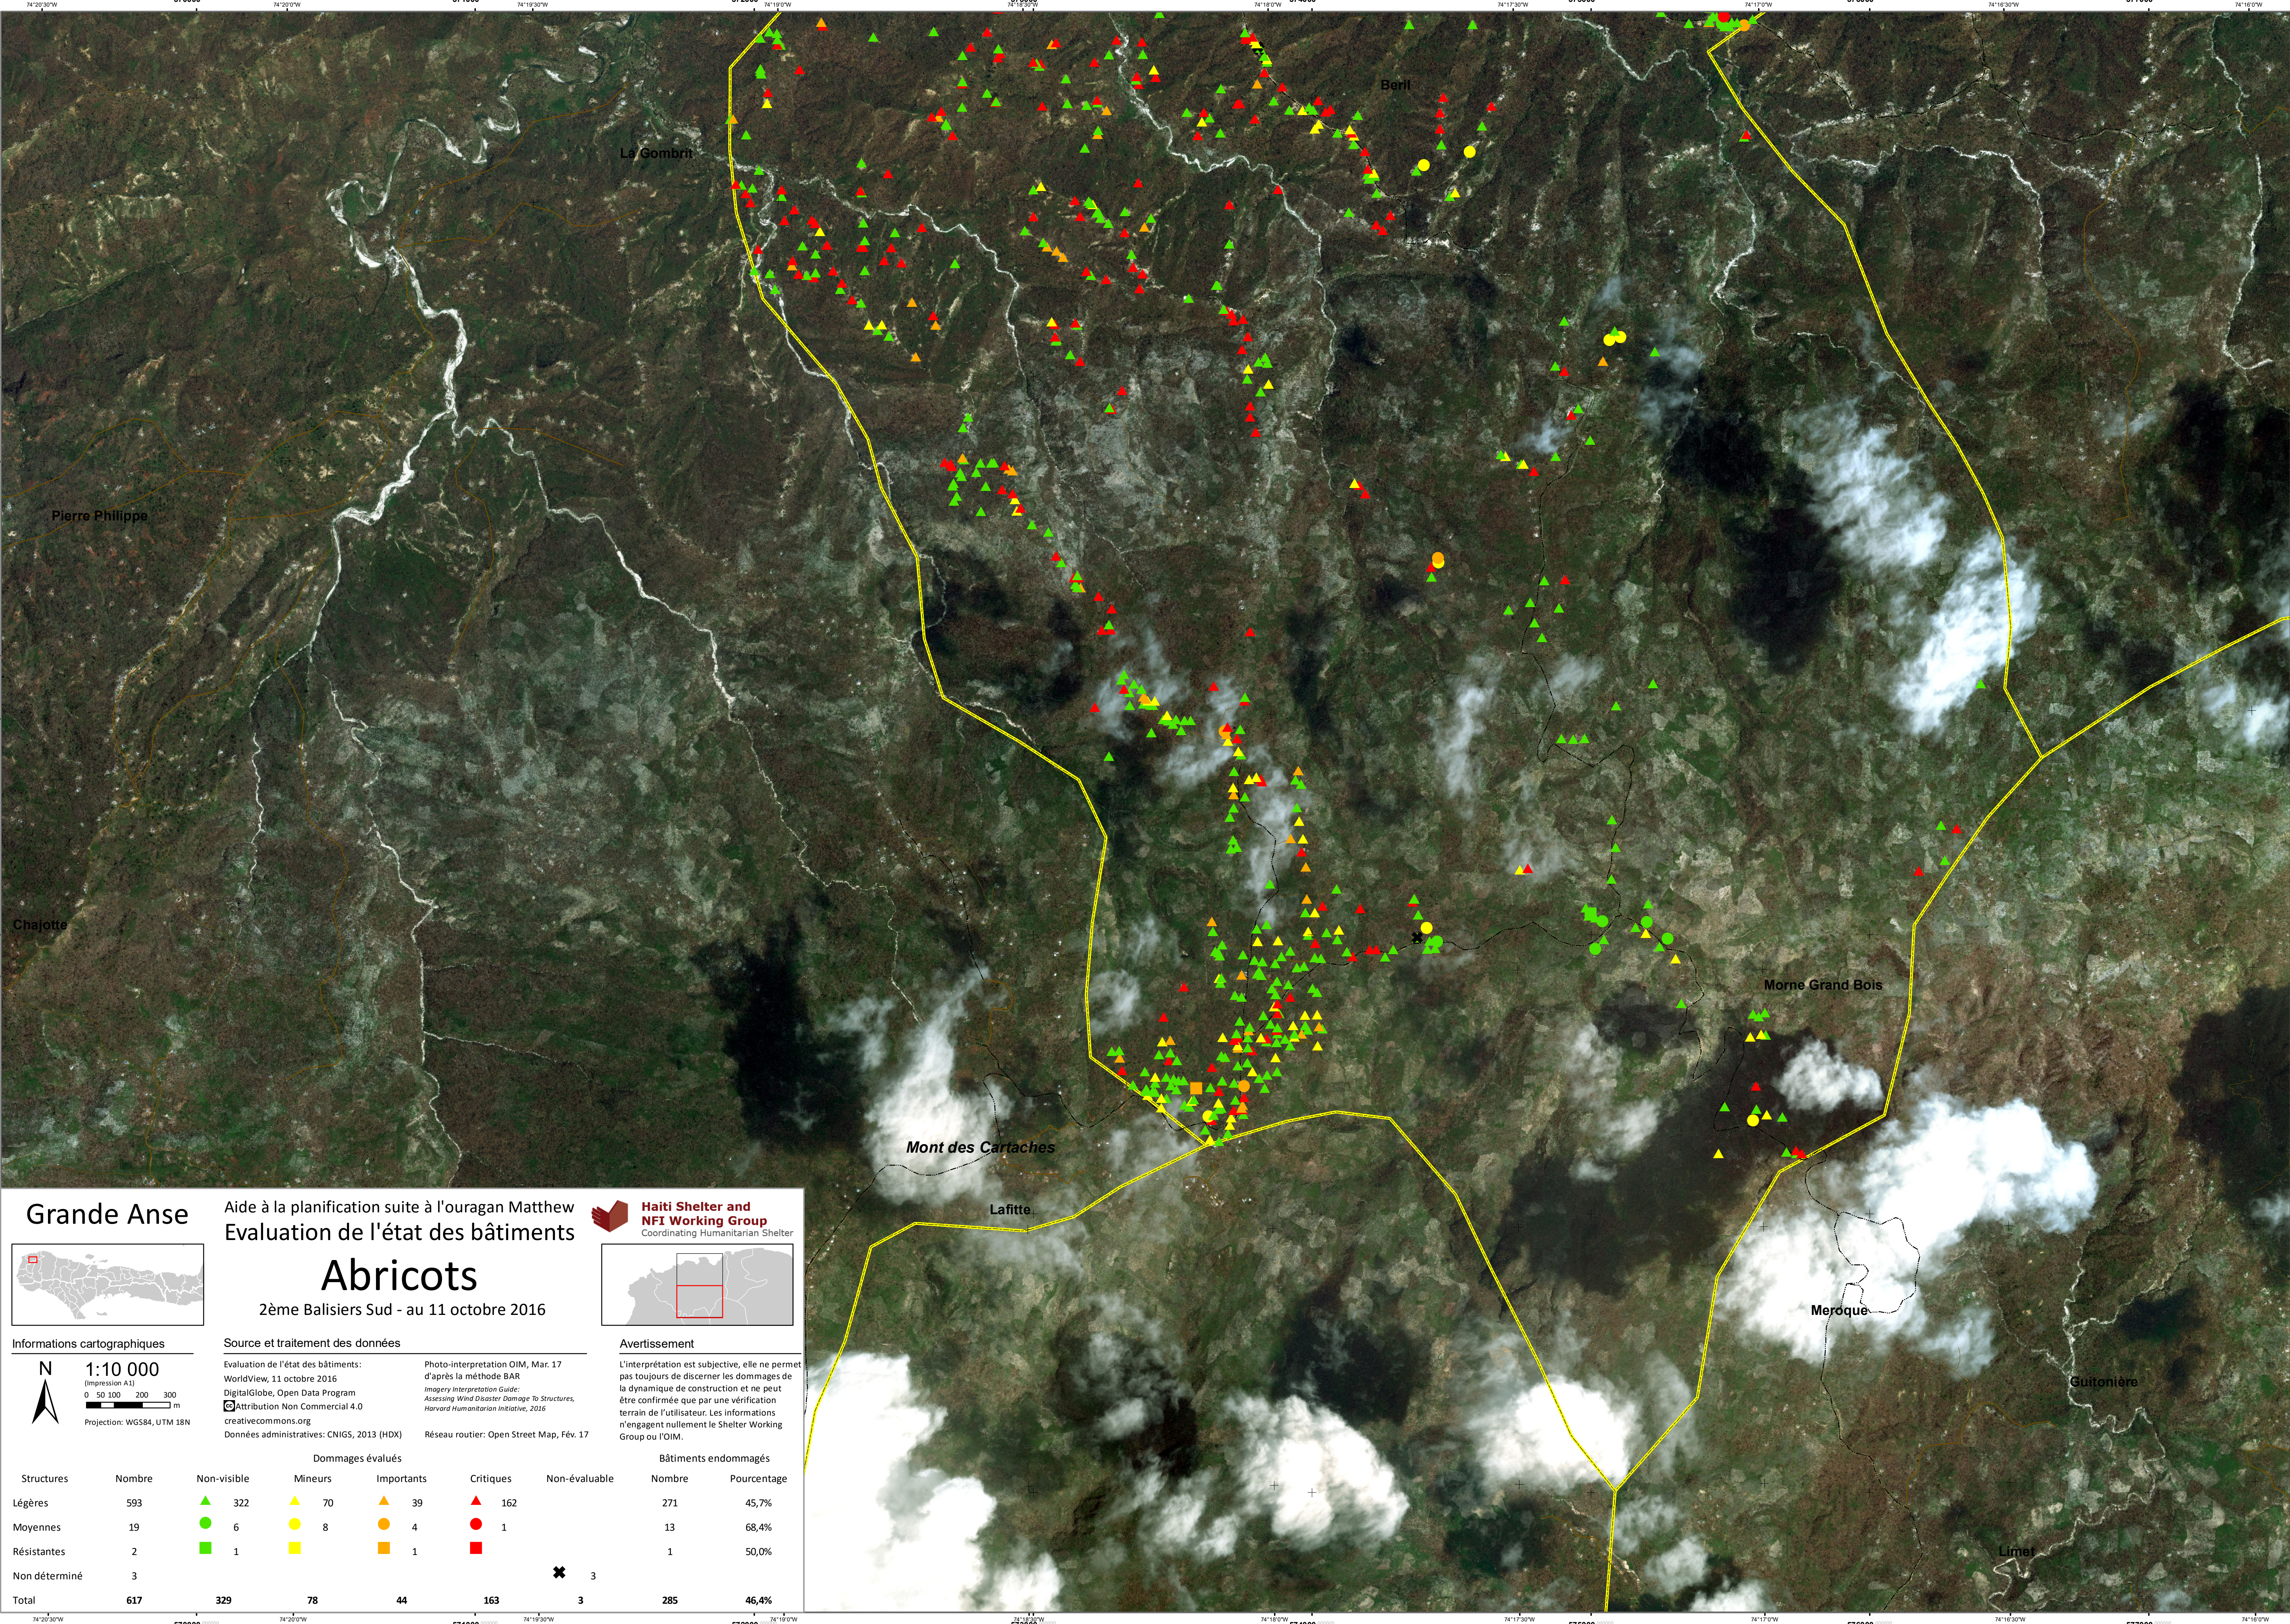
Structures	Nombre	Non-visible	Mineurs	Importants	Critiques	Non-évaluable	Bâtiments endommagés	Pourcentage
Légères	593	322	70	39	162		271	45,7%
Moyennes	19	6	8	4	1		13	68,4%
Résistantes	2	1		1			1	50,0%
Non déterminé	3					3		
Total	617	329	78	44	163	3	285	46,4%
