Aide à la planification suite à l'ouragan Matthew
Evaluation de l'état des bâtiments

Abricots

4ème La Seringue Est - au 11 octobre 2016

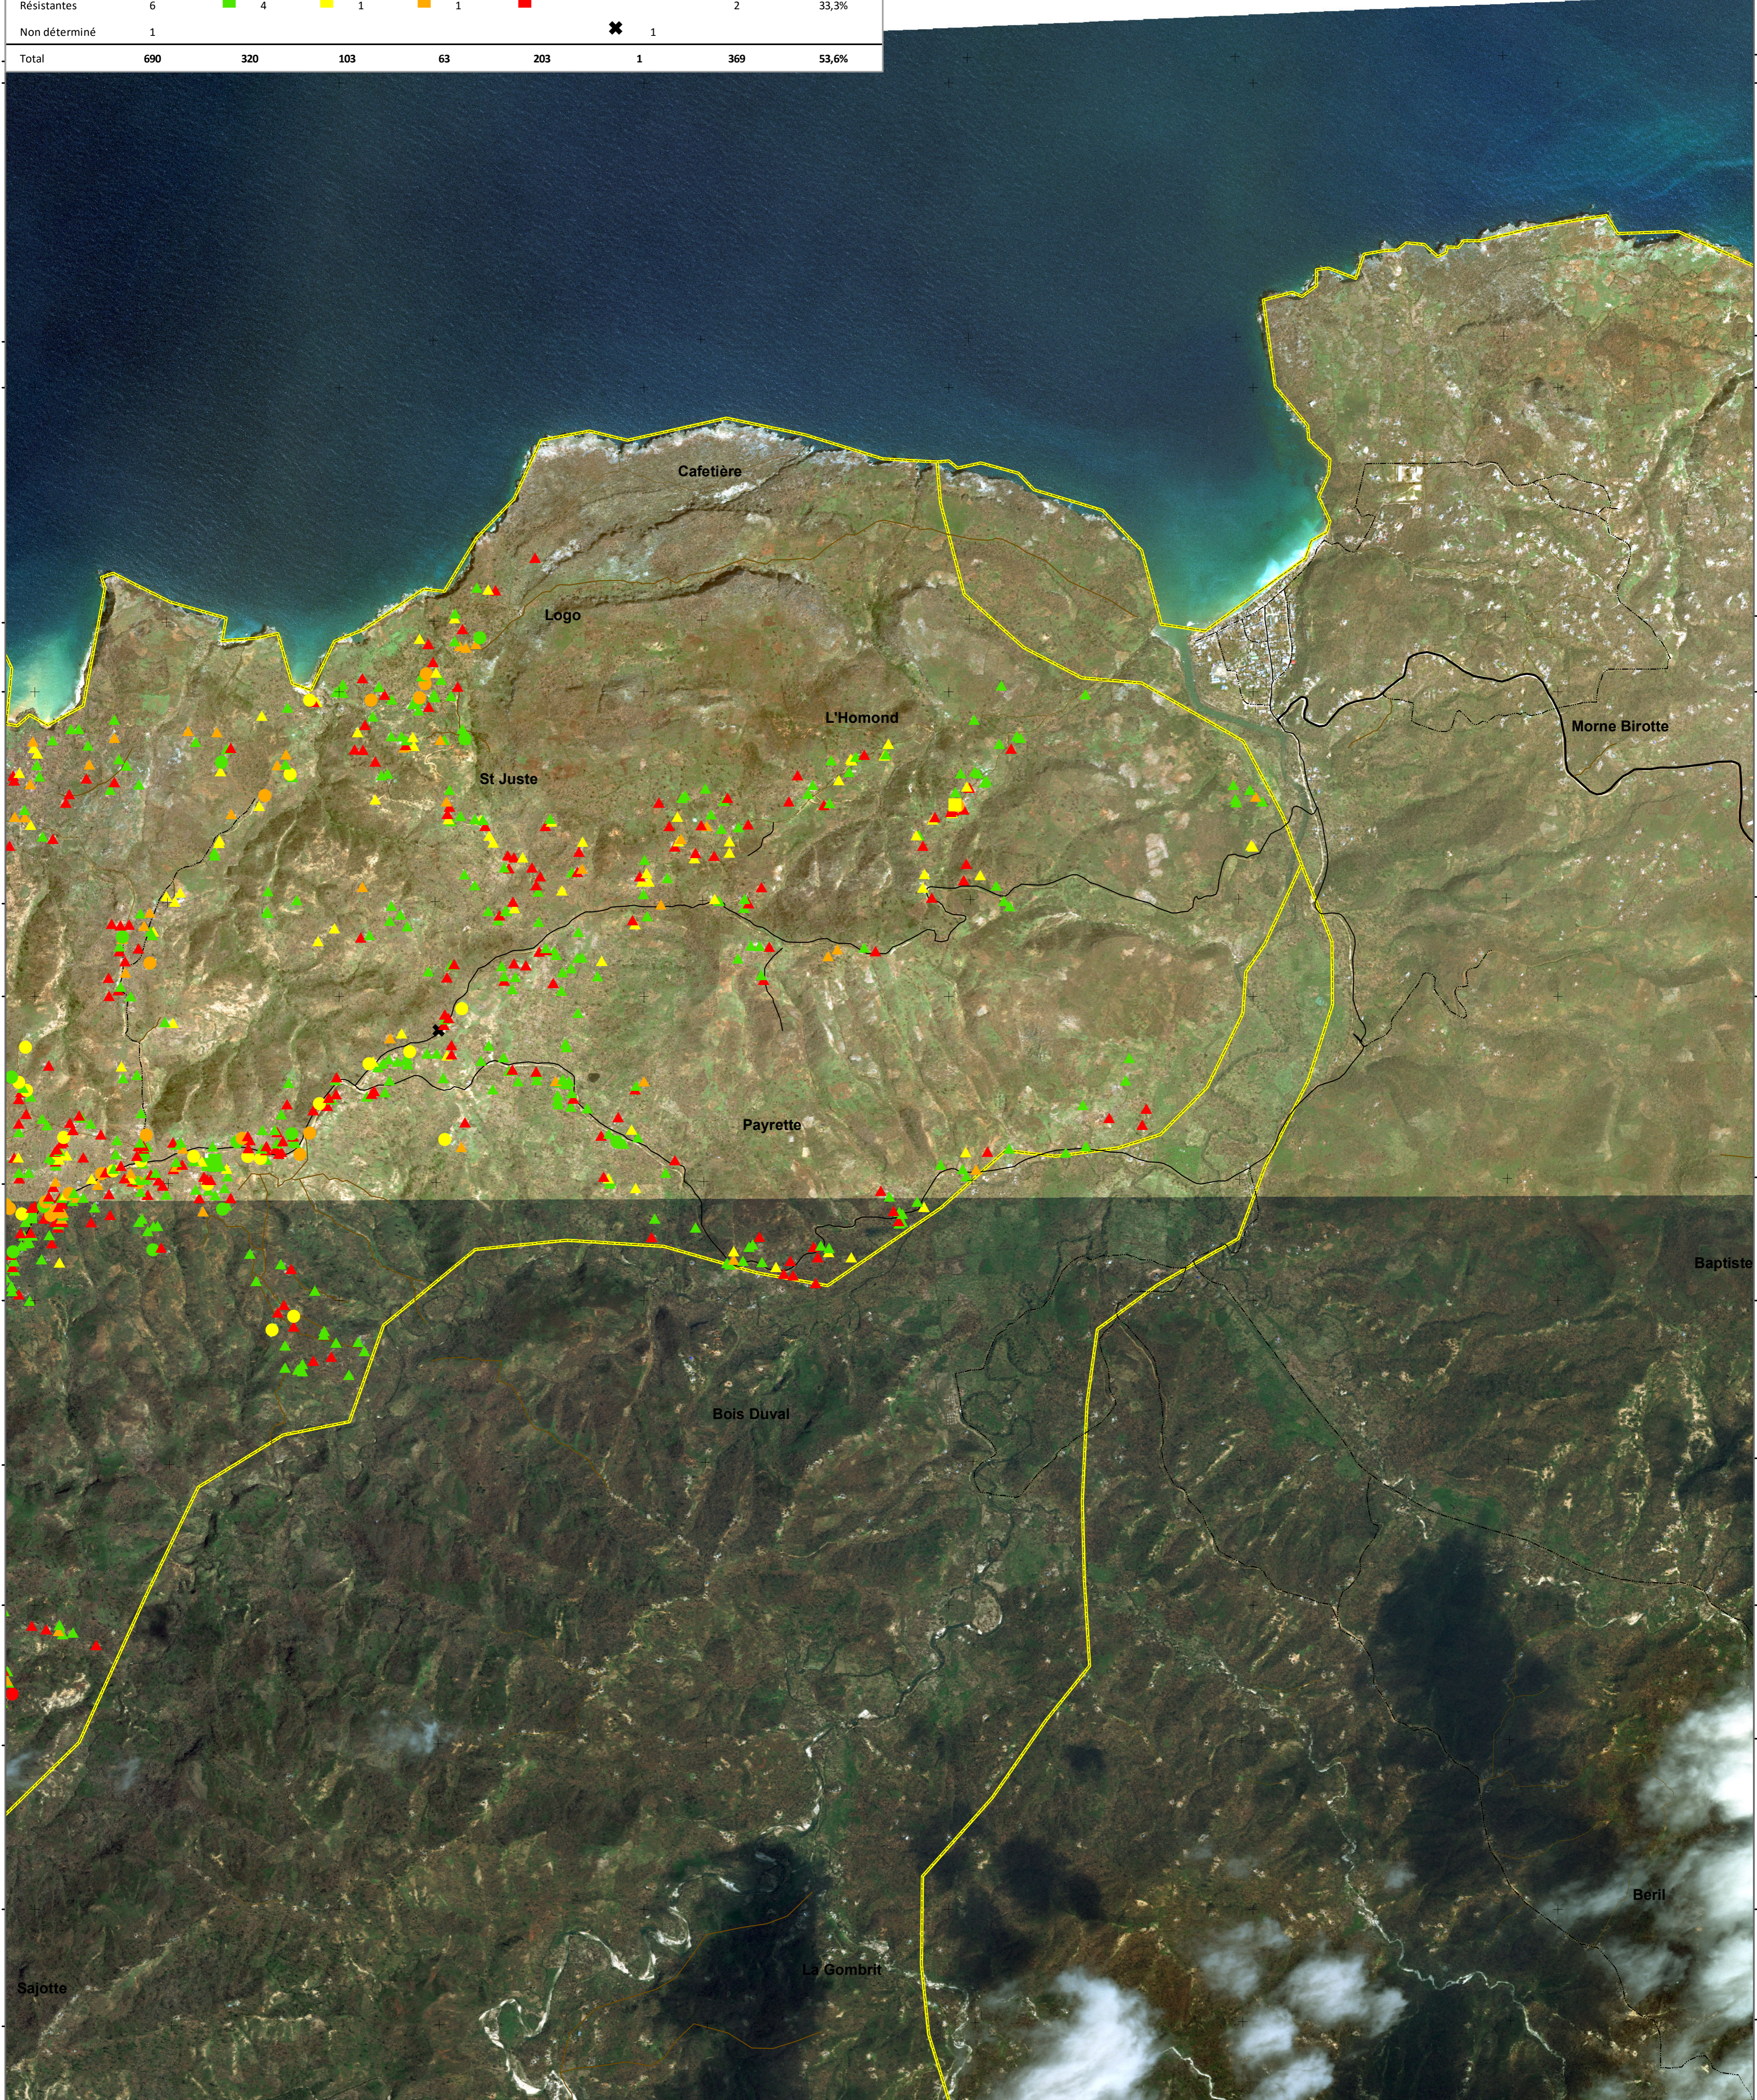
Structures	Nombre	Dommages évalués					Bâtiments endommagés	
		Non-visible	Mineurs	Importants	Critiques	Non-évaluable	Nombre	Pourcentage
Légères	630	▲ 302	▲ 81	▲ 45	▲ 202	328	52,1%	
Moyennes	53	● 14	● 21	● 17	● 1	39	73,6%	
Résistantes	6	■ 4	■ 1	■ 1	■ 0	2	33,3%	
Non déterminé	1					✘ 1		
Total	690	320	103	63	203	369	53,6%
