Grande Anse

Aide à la planification suite à l'ouragan Matthew
Evaluation de l'état des bâtiments

Abricots

4ème La Seringue Ouest - au 11 octobre 2016

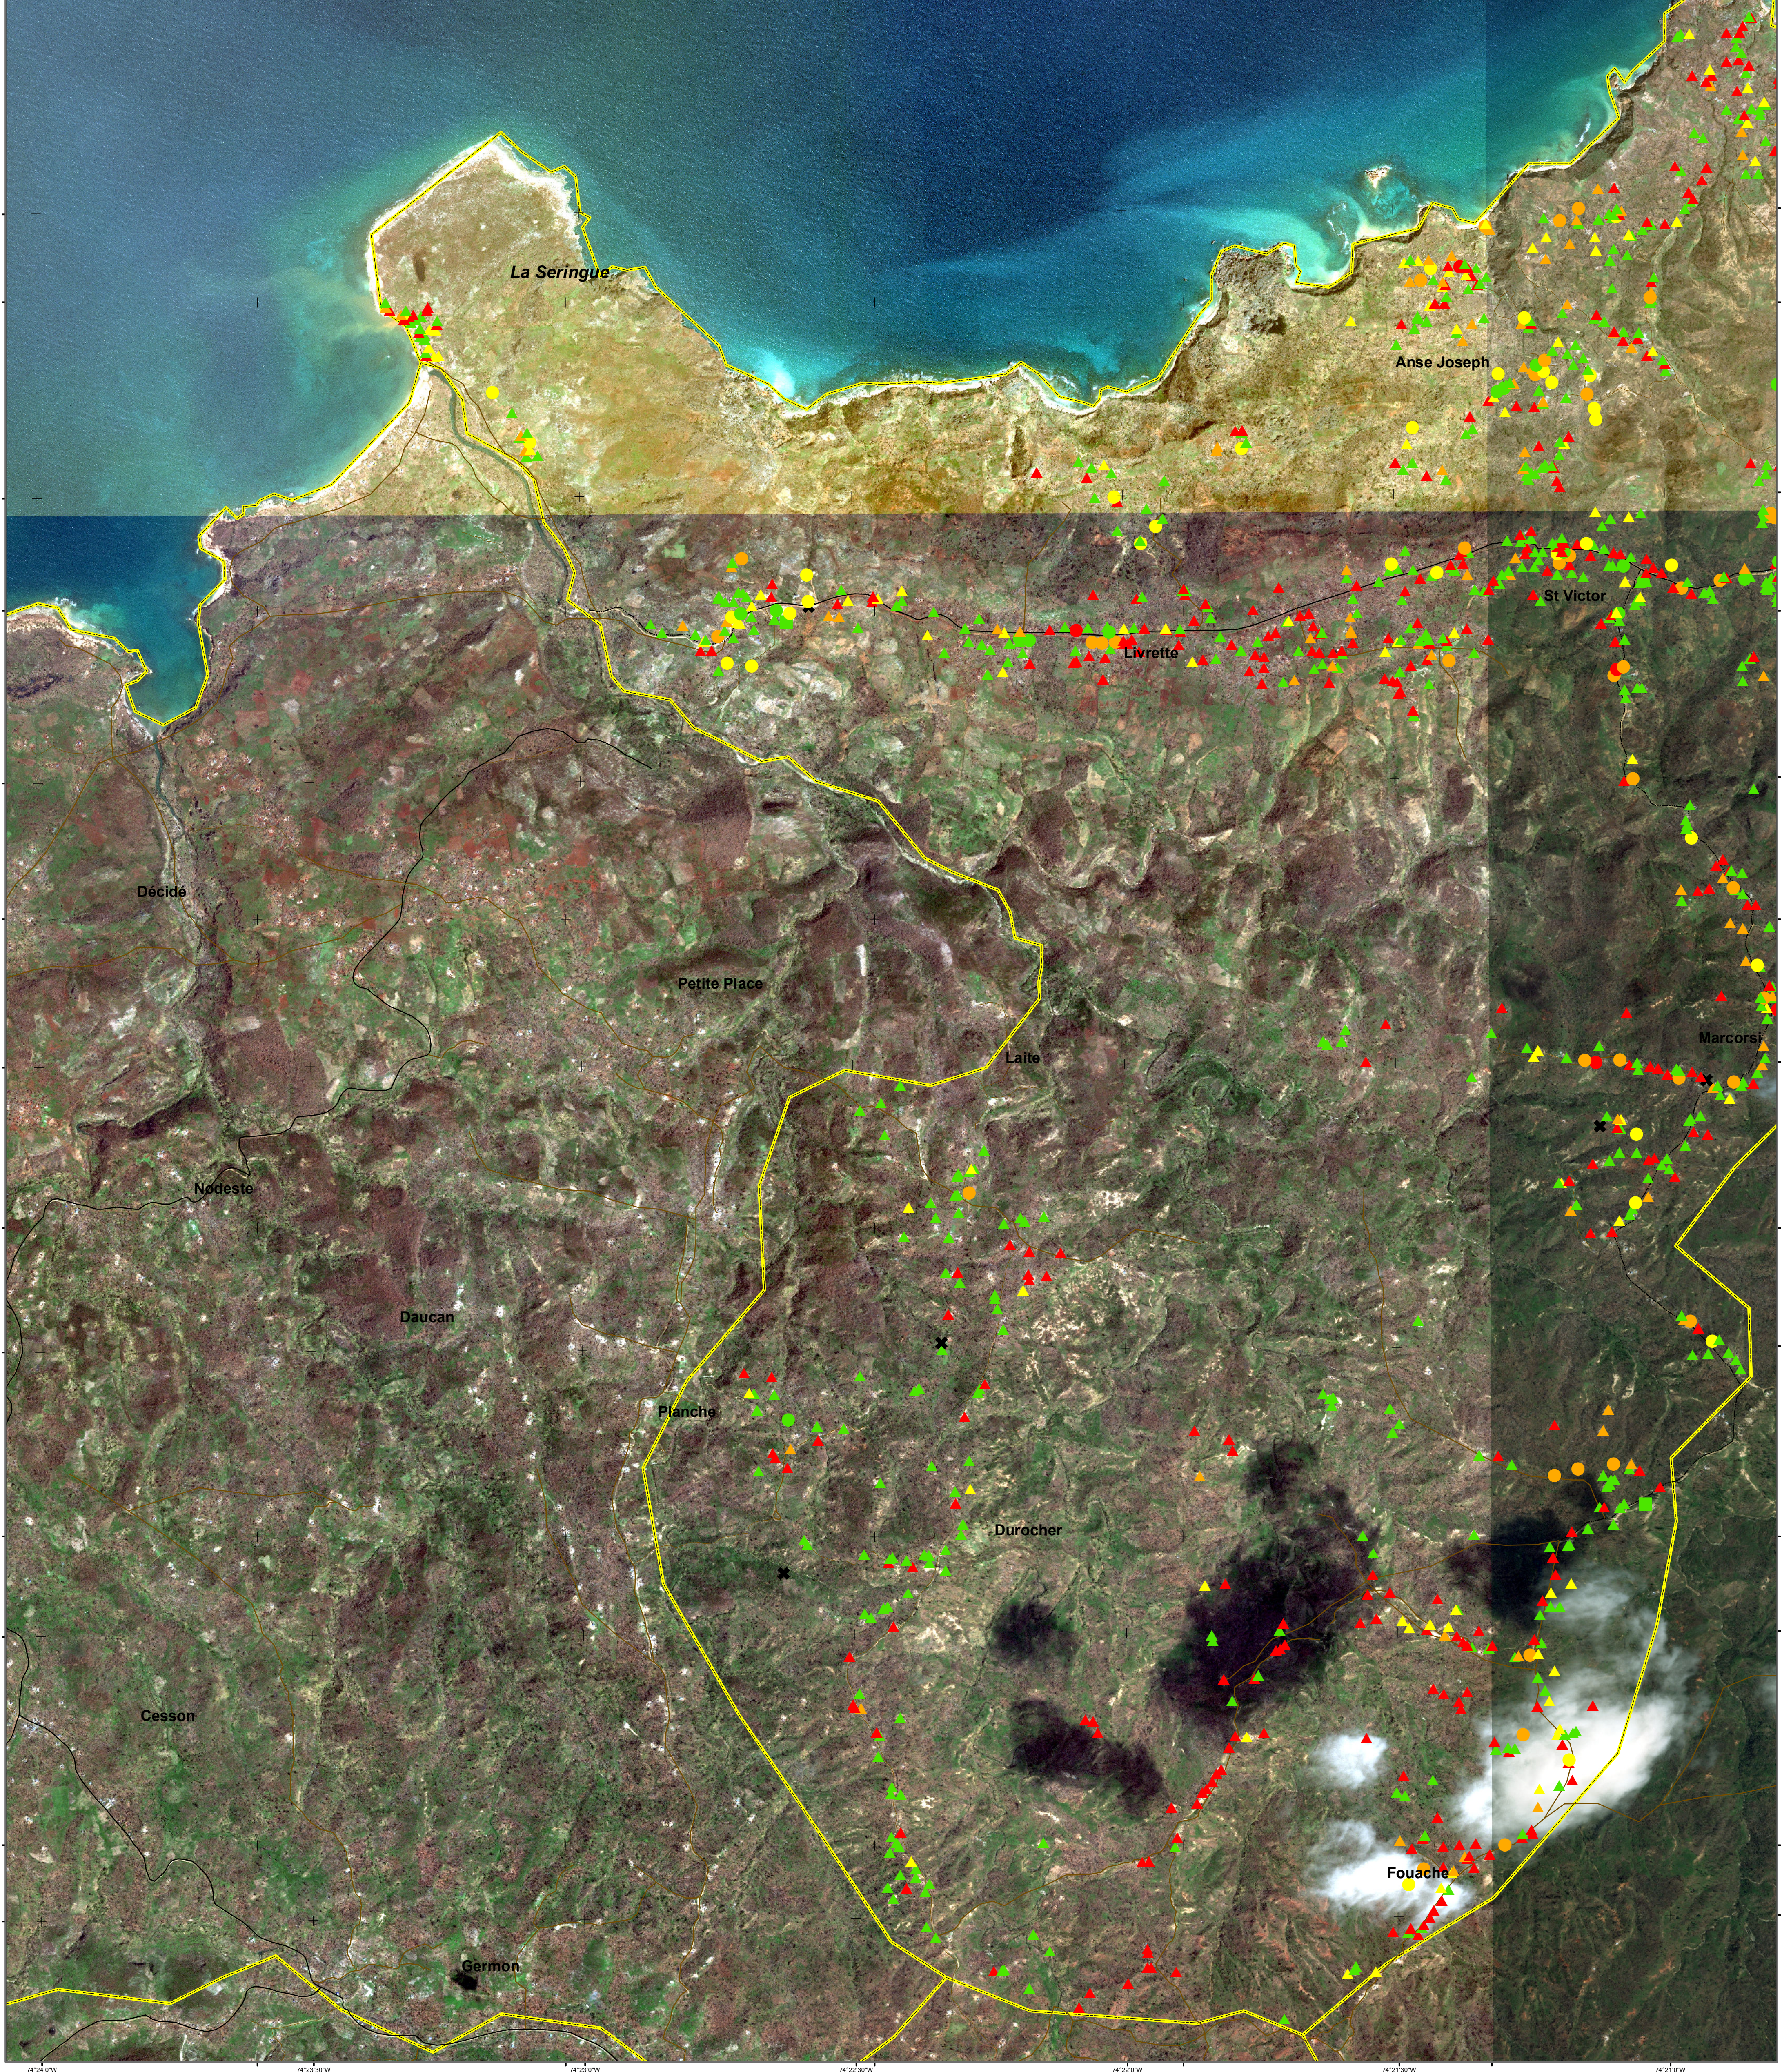
Structures	Nombre	Dommages évalués					Bâtiments endommagés	
		Non-visible	Mineurs	Importants	Critiques	Non-évaluable	Nombre	Pourcentage
Légères	952	▲ 466	▲ 93	▲ 79	▲ 314	486	51,1%	
Moyennes	92	● 15	● 34	● 39	● 4	77	83,7%	
Résistantes	2	■ 2	■	■	■	0	0,0%	
Non déterminé	5					✘ 5		
Total	1051	483	127	118	318	563	53,8%
