Aide à la planification suite à l'ouragan Matthew Evaluation de l'état des bâtiments

Bonbon

10ème Désormeau Nord (hors ville) - au 11 octobre 2016

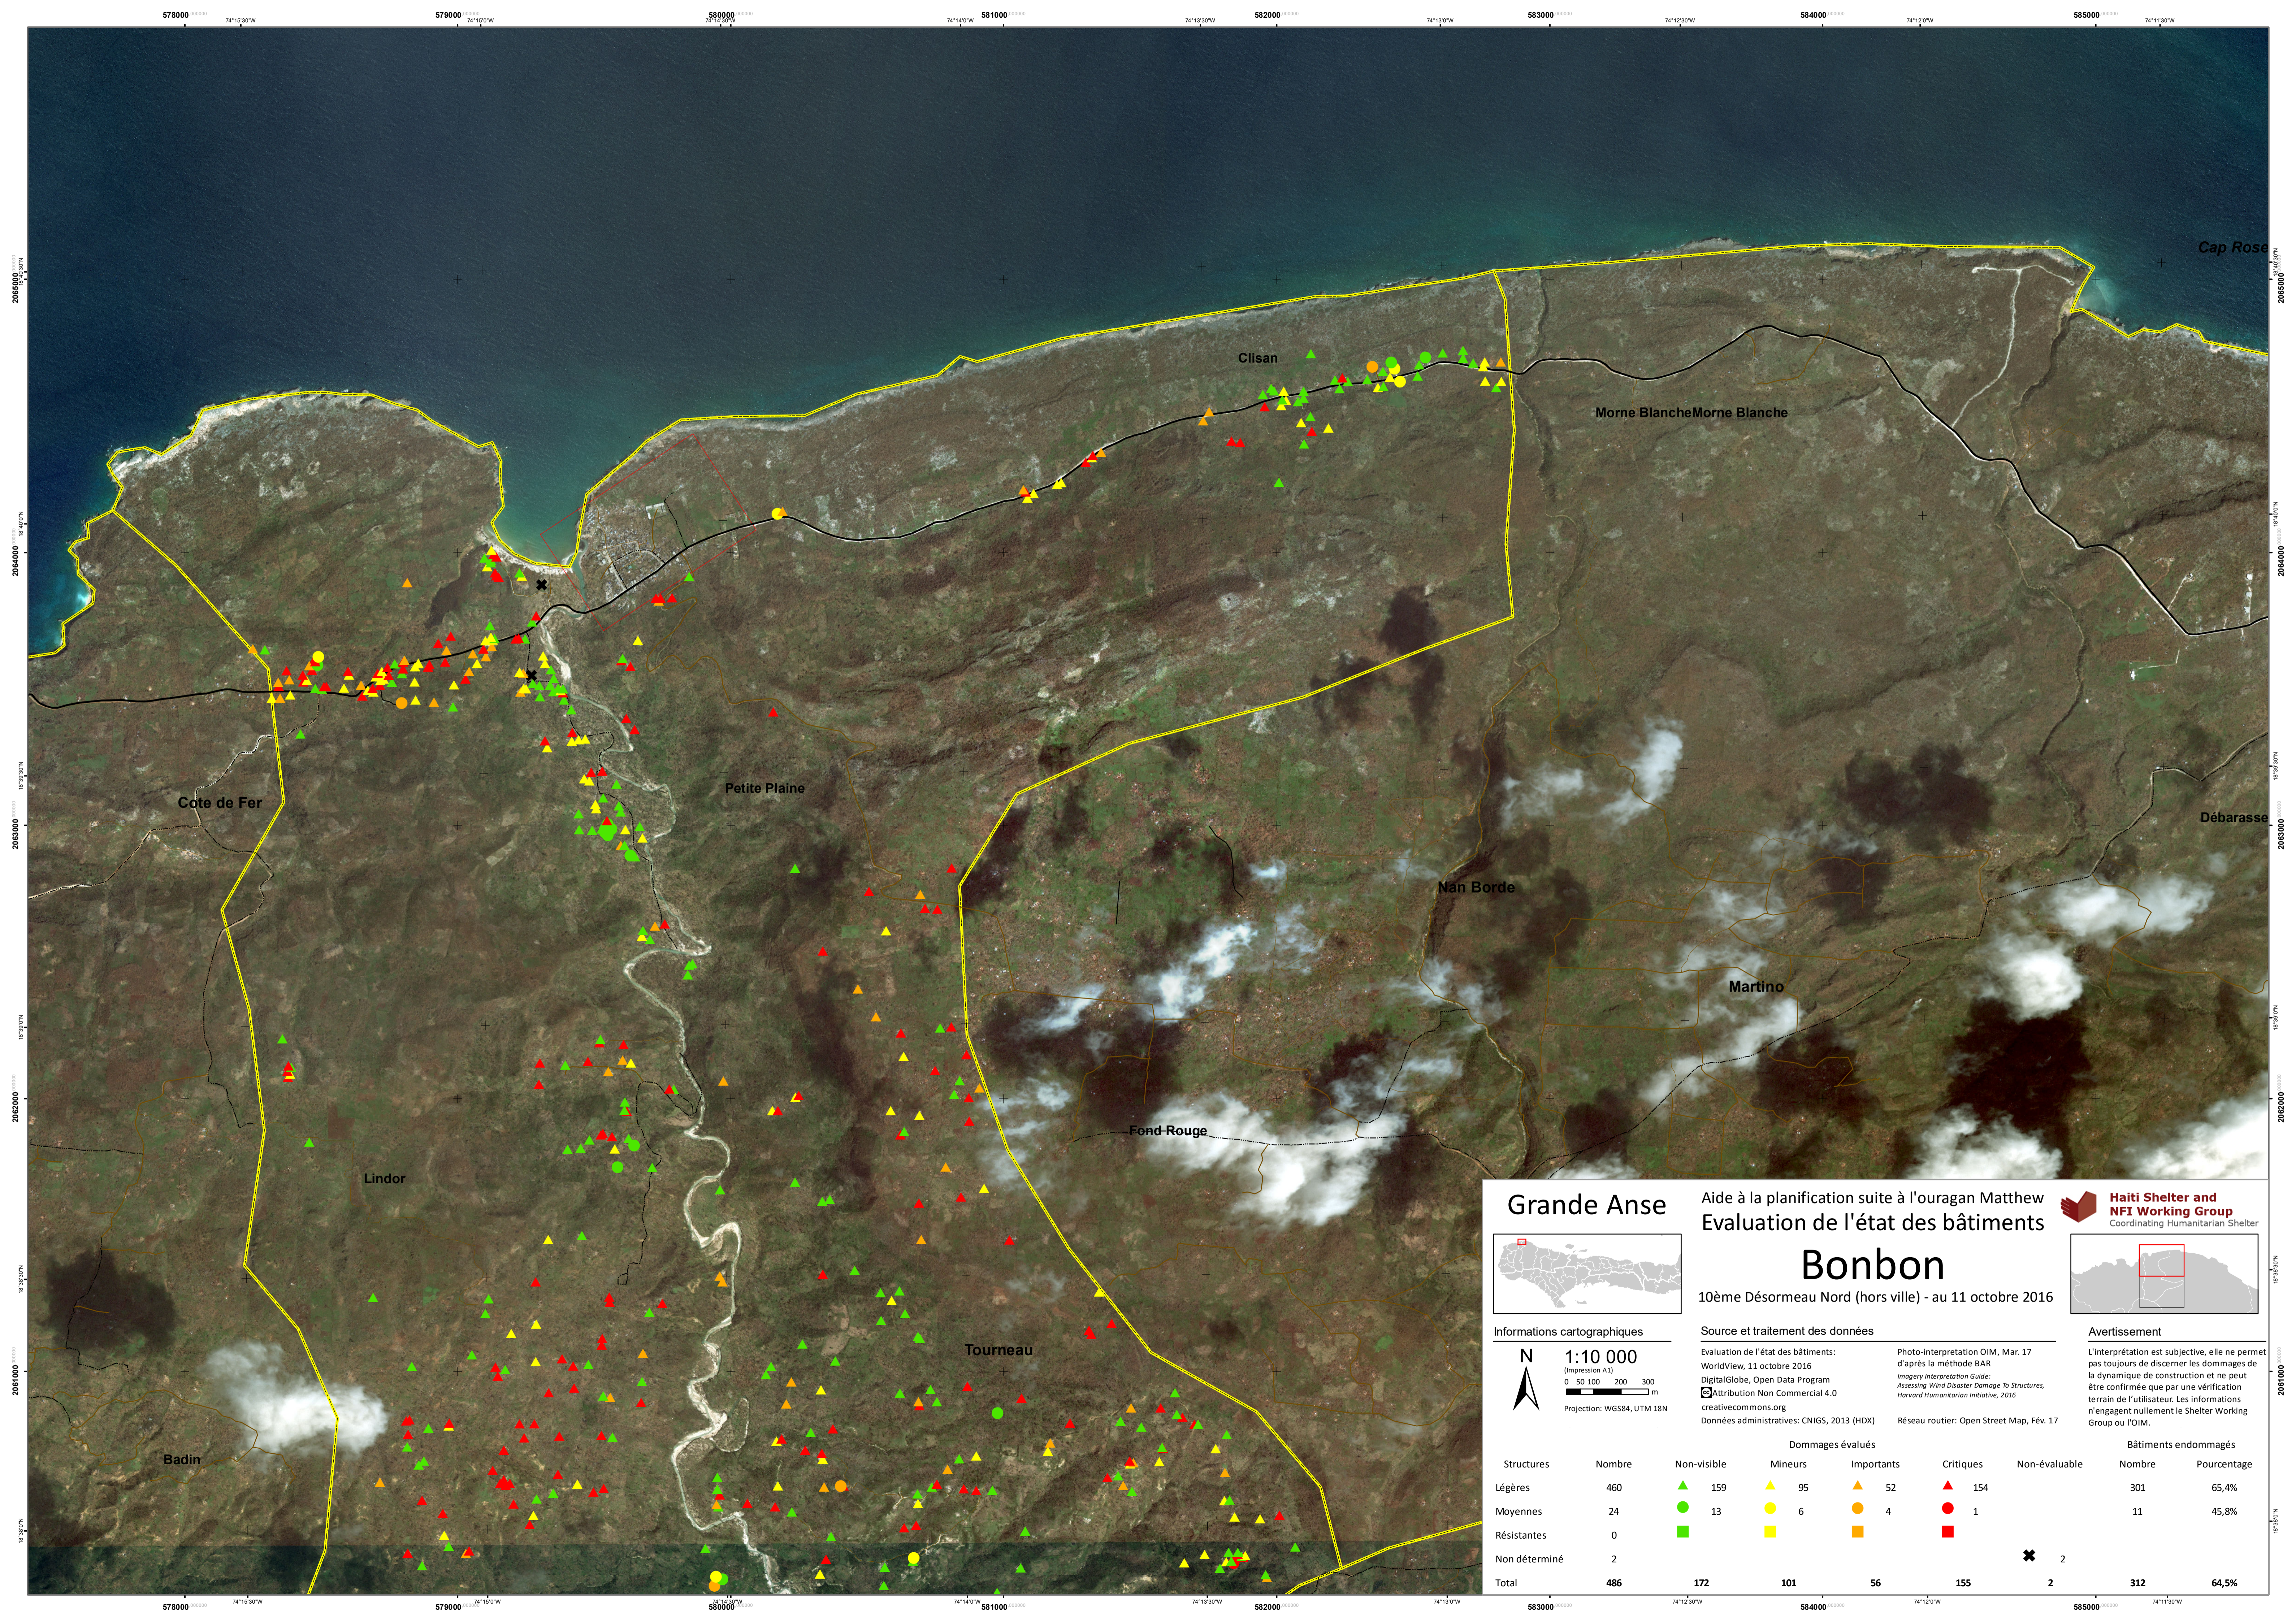
Structures	Nombre	Dommages évalués					Bâtiments endommagés	
		Non-visible	Mineurs	Importants	Critiques	Non-évaluable	Nombre	Pourcentage
Légères	460	▲ 159	▲ 95	▲ 52	▲ 154	301	65,4%	
Moyennes	24	● 13	● 6	● 4	● 1	11	45,8%	
Résistantes	0	■	■	■	■			
Non déterminé	2					✕ 2		
Total	486	172	101	56	155	312	64,5%
