Grande Anse

Aide à la planification suite à l'ouragan Matthew Évaluation de l'état des bâtiments

Bonbon

10ème Désormeau Sud - au 11 octobre 2016

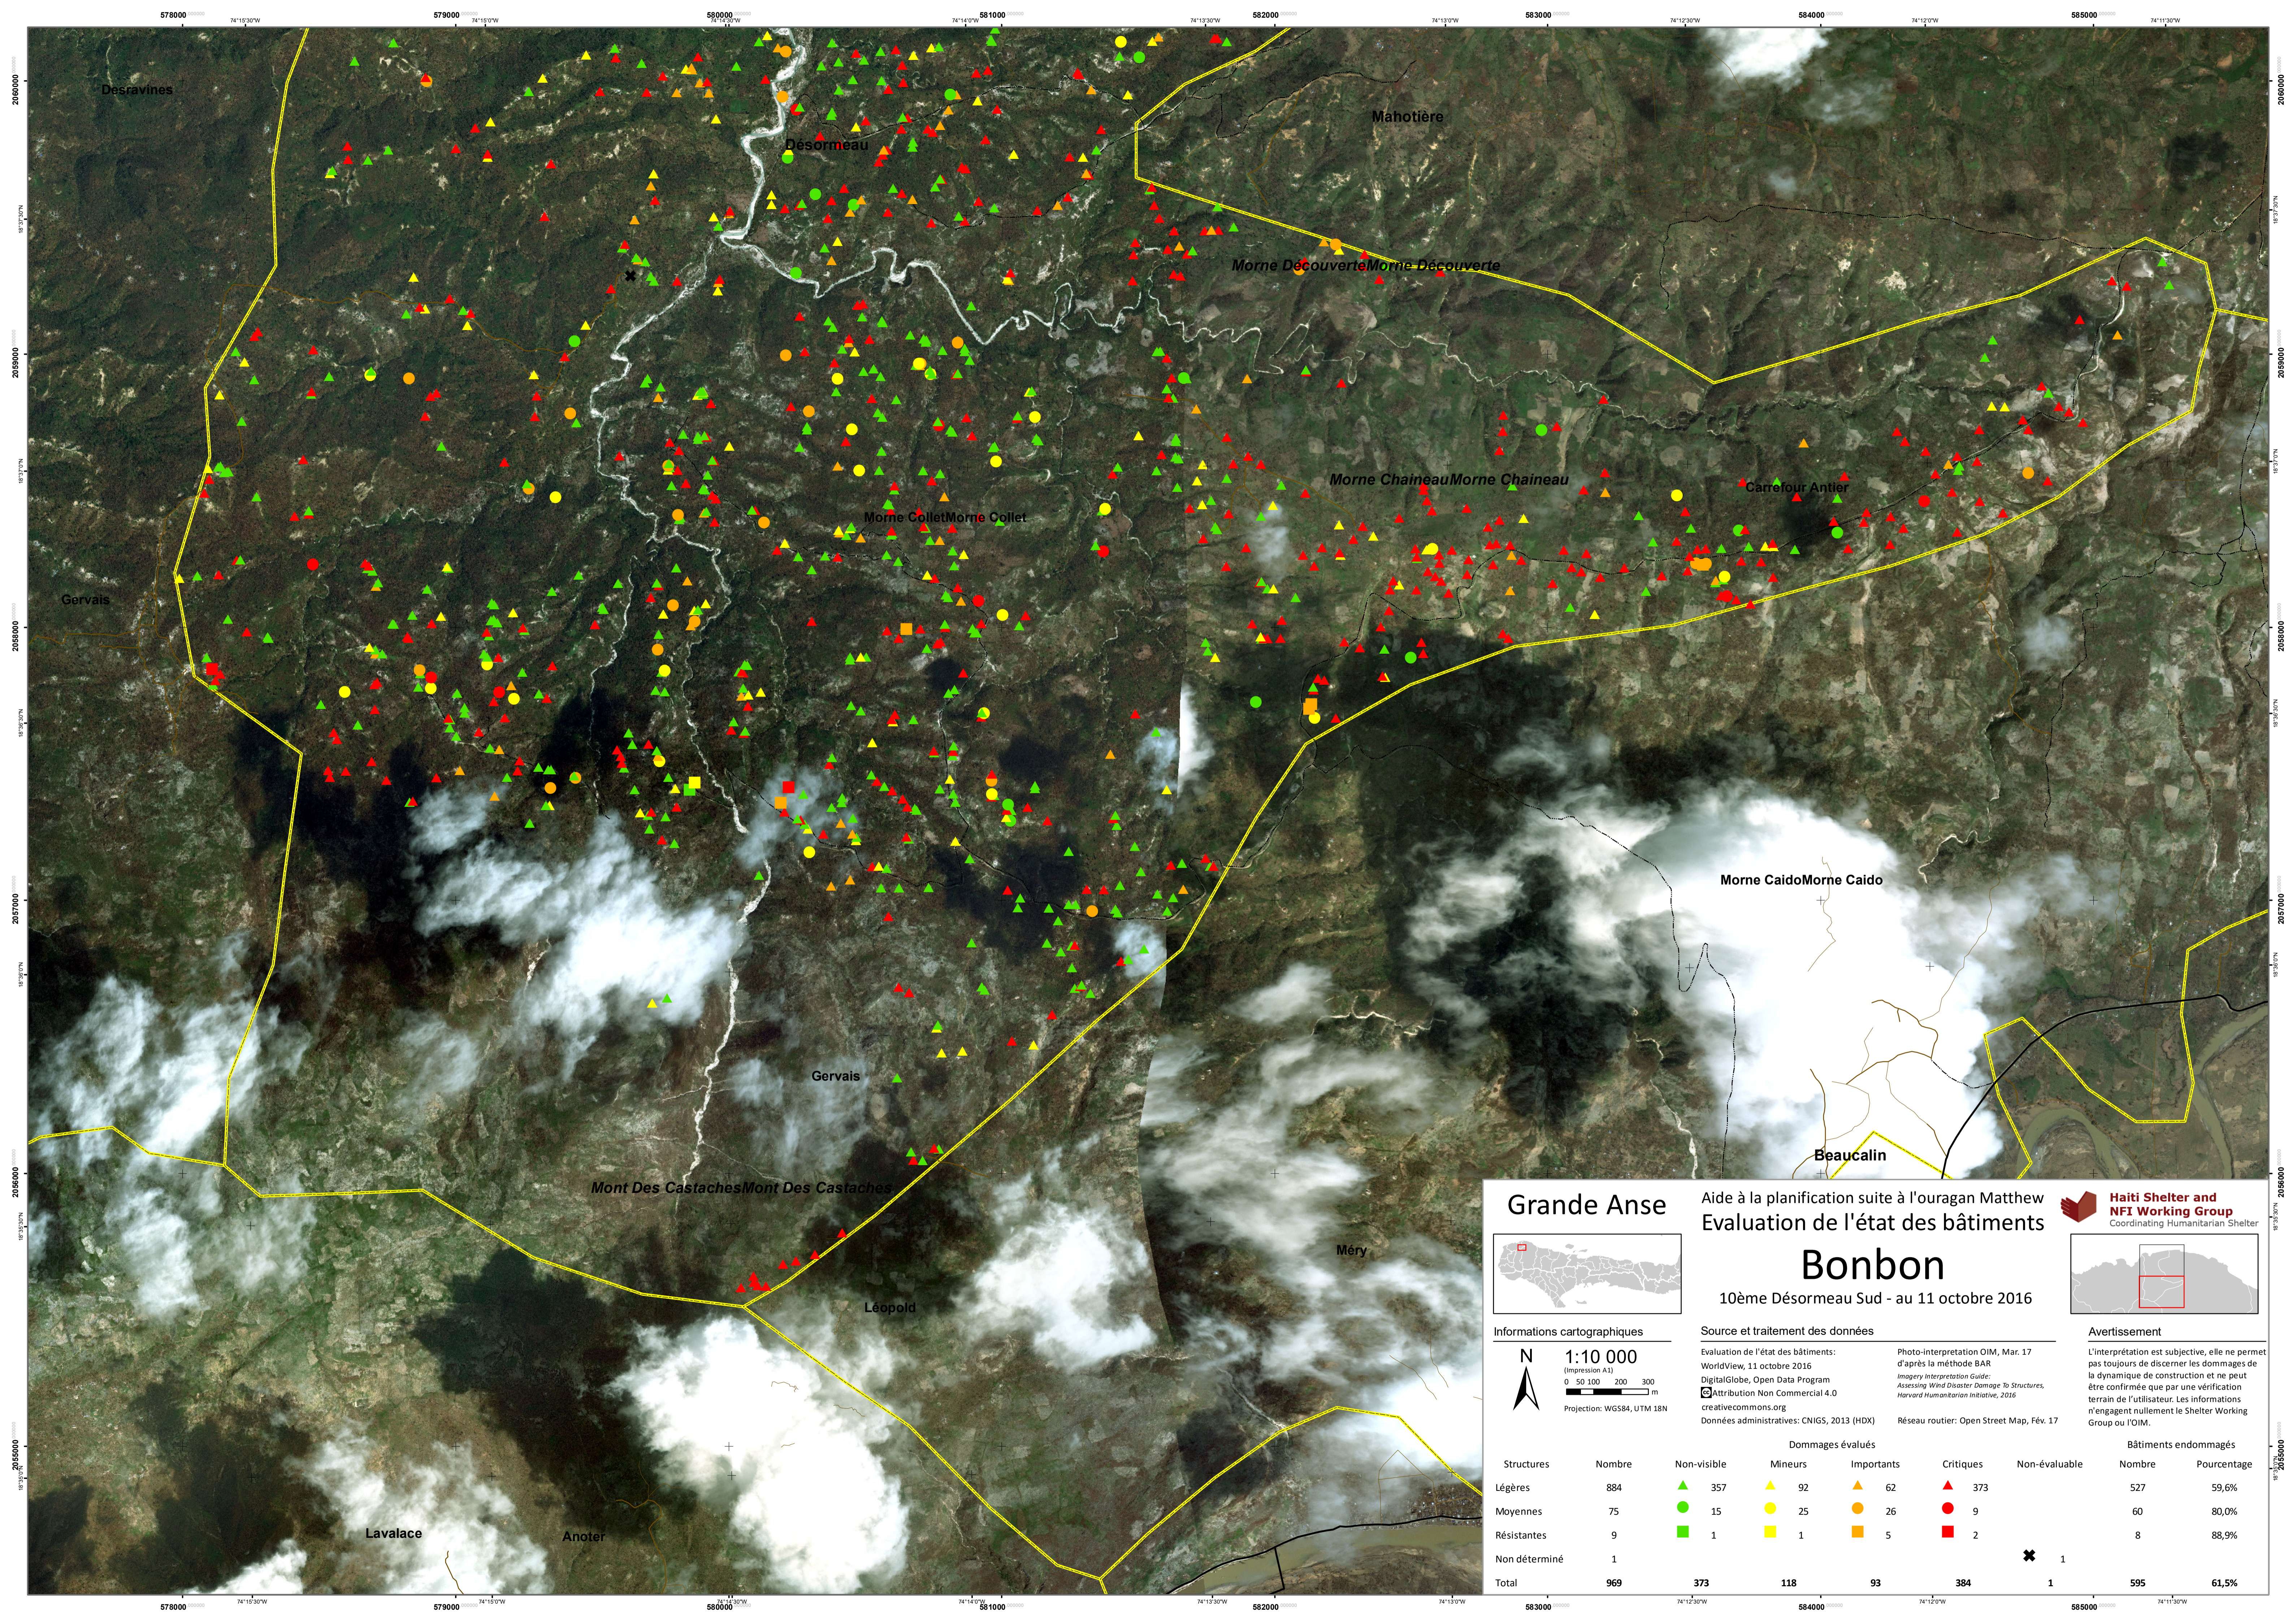
L'interprétation est subjective, elle ne permet pas toujours de discerner les dommages de la dynamique de construction et ne peut être confirmée que par une vérification terrain de l'utilisateur. Les informations n'engagent nullement le Shelter Working Group ou l'OIM.

Structures	Nombre	Dommages évalués					Bâtiments endommagés	
		Non-visible	Mineurs	Importants	Critiques	Non-évaluable	Nombre	Pourcentage
Légères	884	▲ 357	▲ 92	▲ 62	▲ 373	✖	527	59,6%
Moyennes	75	● 15	● 25	● 26	● 9	✖	60	80,0%
Résistantes	9	■ 1	■ 1	■ 5	■ 2	✖	8	88,9%
Non déterminé	1					✖ 1		
Total	969	373	118	93	384	1	595	61,5%
