Grande Anse

Aide à la planification suite à l'ouragan Matthew
 Evaluation de l'état des bâtiments

Dame-Marie

1ère Bariadelle Est (hors ville) - au 11 octobre 2016

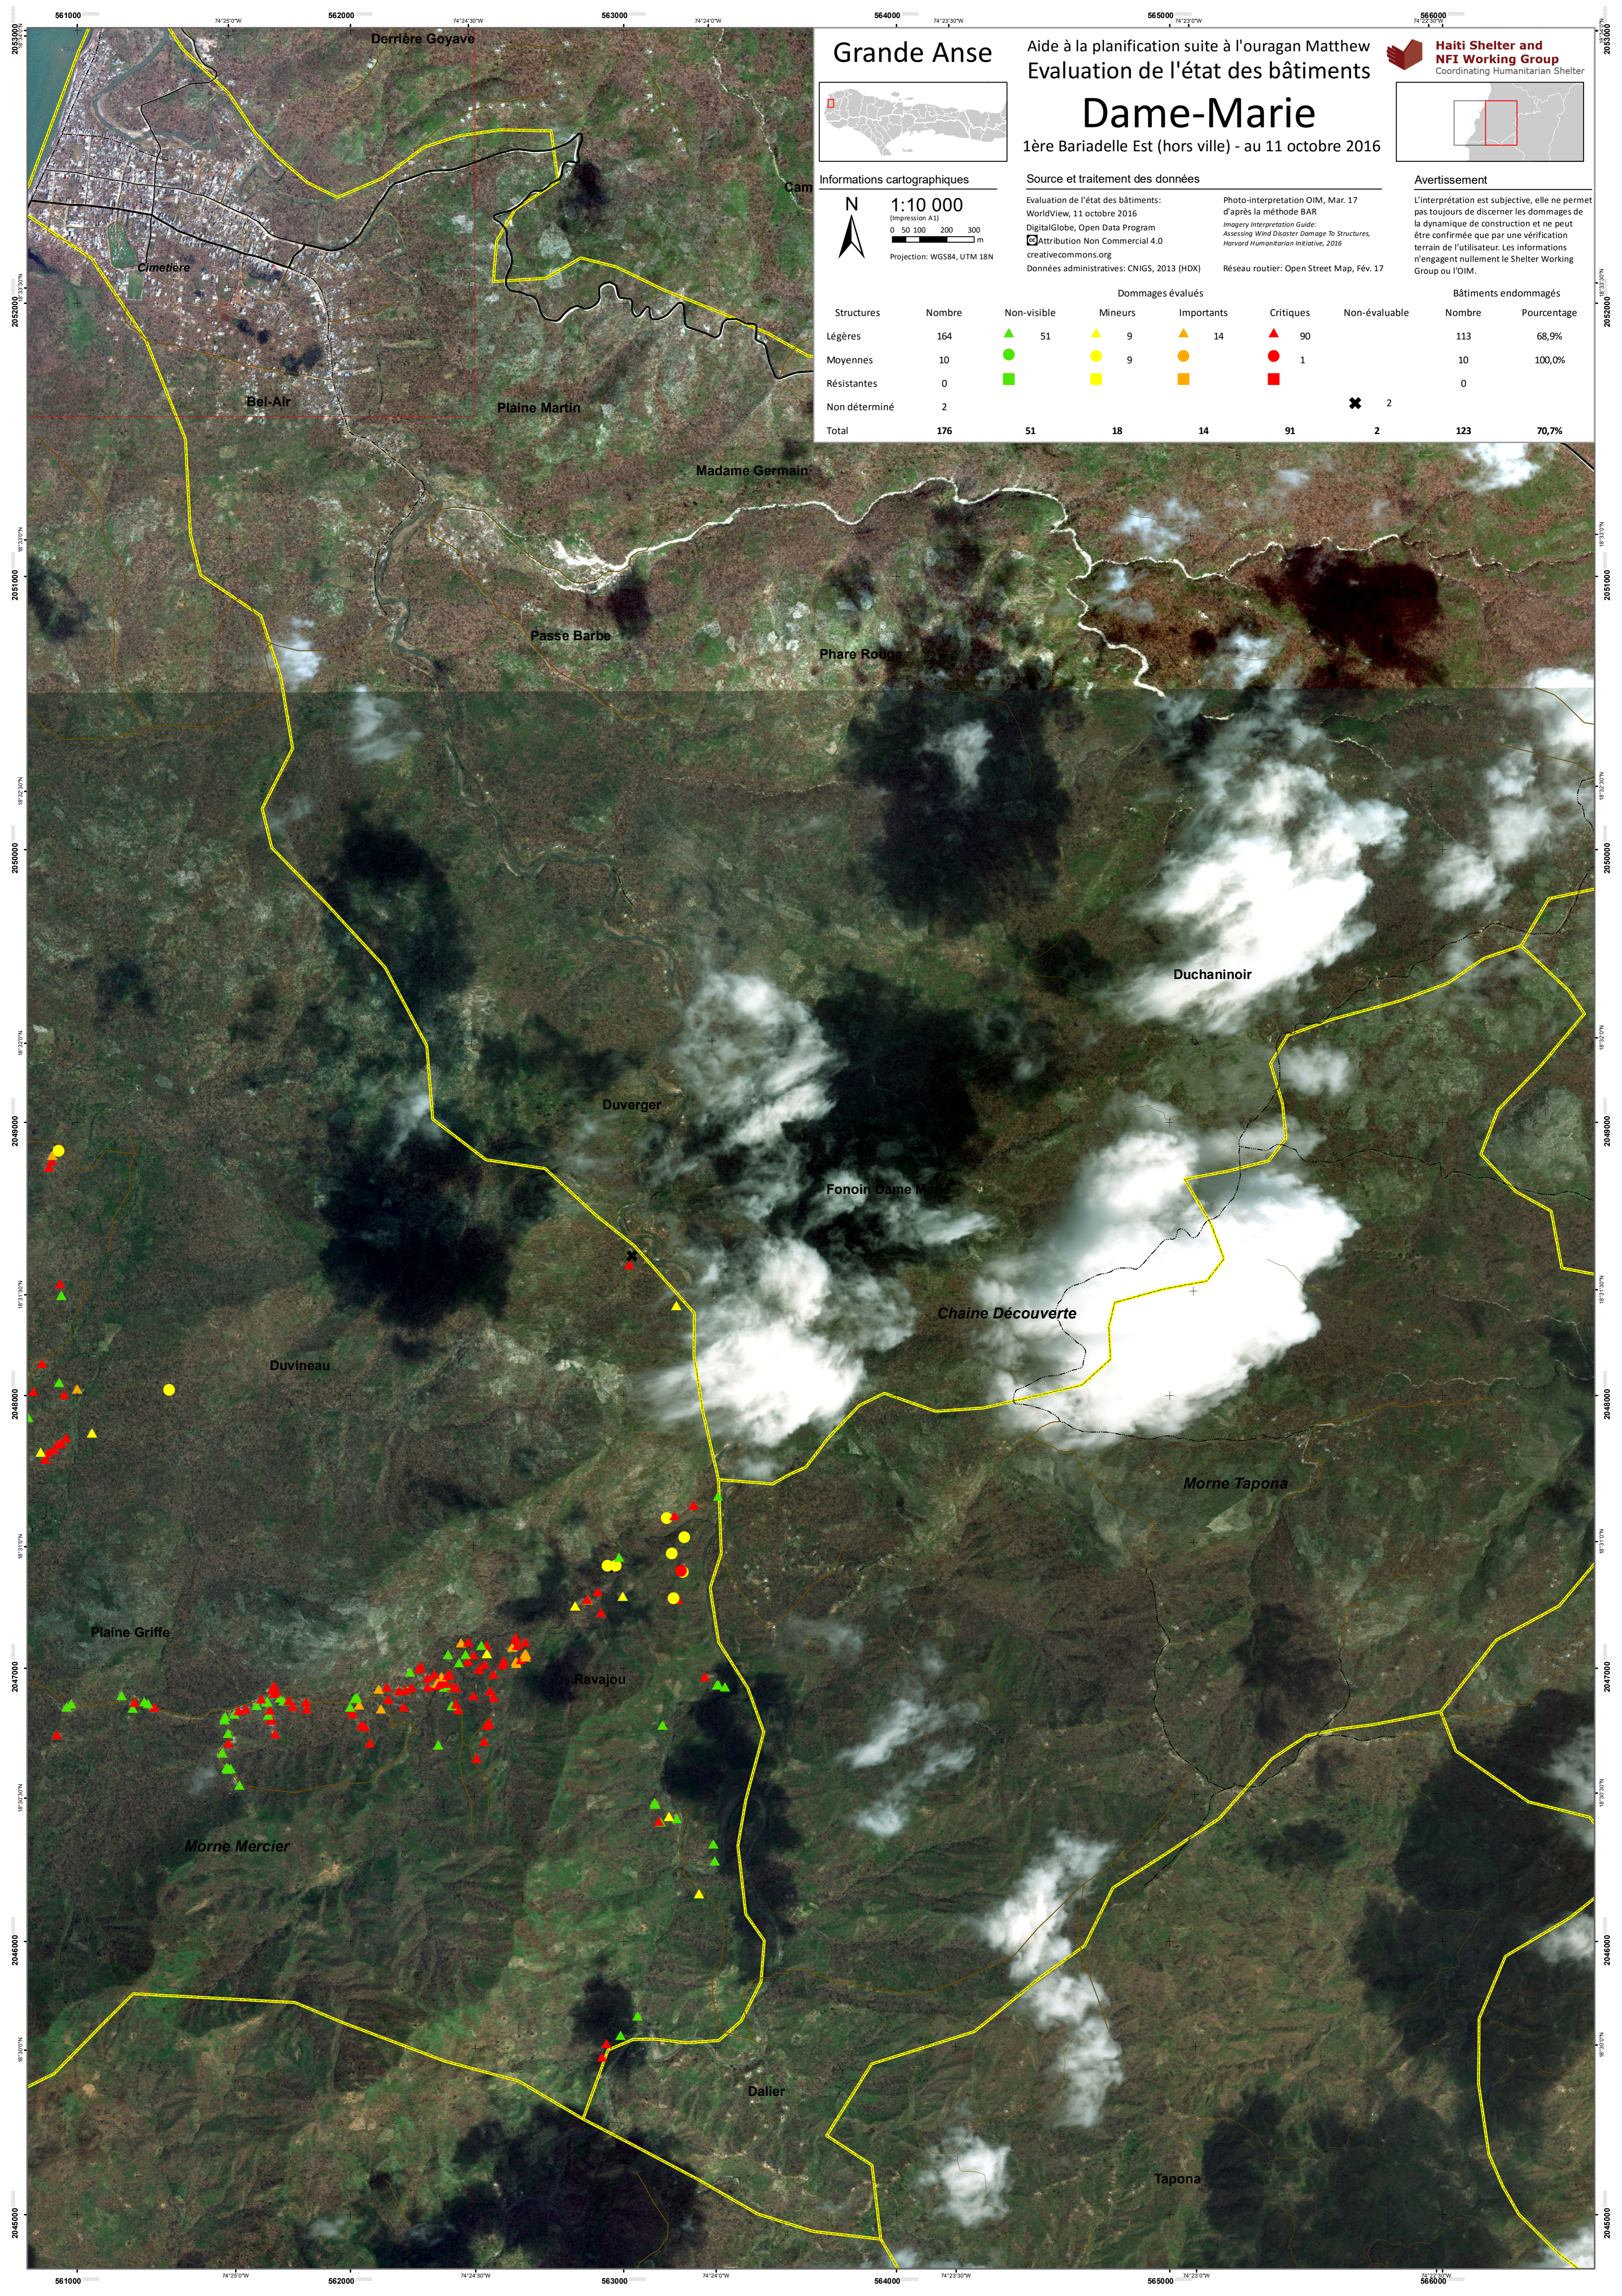
Structures	Nombre	Dommages évalués					Bâtiments endommagés	
		Non-visible	Mineurs	Importants	Critiques	Non-évaluable	Nombre	Pourcentage
Légères	164	▲ 51	▲ 9	▲ 14	▲ 90		113	68,9%
Moyennes	10	● 10	● 9	● 0	● 1		10	100,0%
Résistantes	0	■ 0	■ 0	■ 0	■ 0		0	
Non déterminé	2					✖ 2		
Total	176	51	18	14	91	2	123	70,7%
