Aide à la planification suite à l'ouragan Matthew
 Evaluation de l'état des bâtiments

Dame-Marie

3e Désormeau (hors ville) - au 11 octobre 2016

Haiti Shelter and NFI Working Group
 Coordinating Humanitarian Shelter

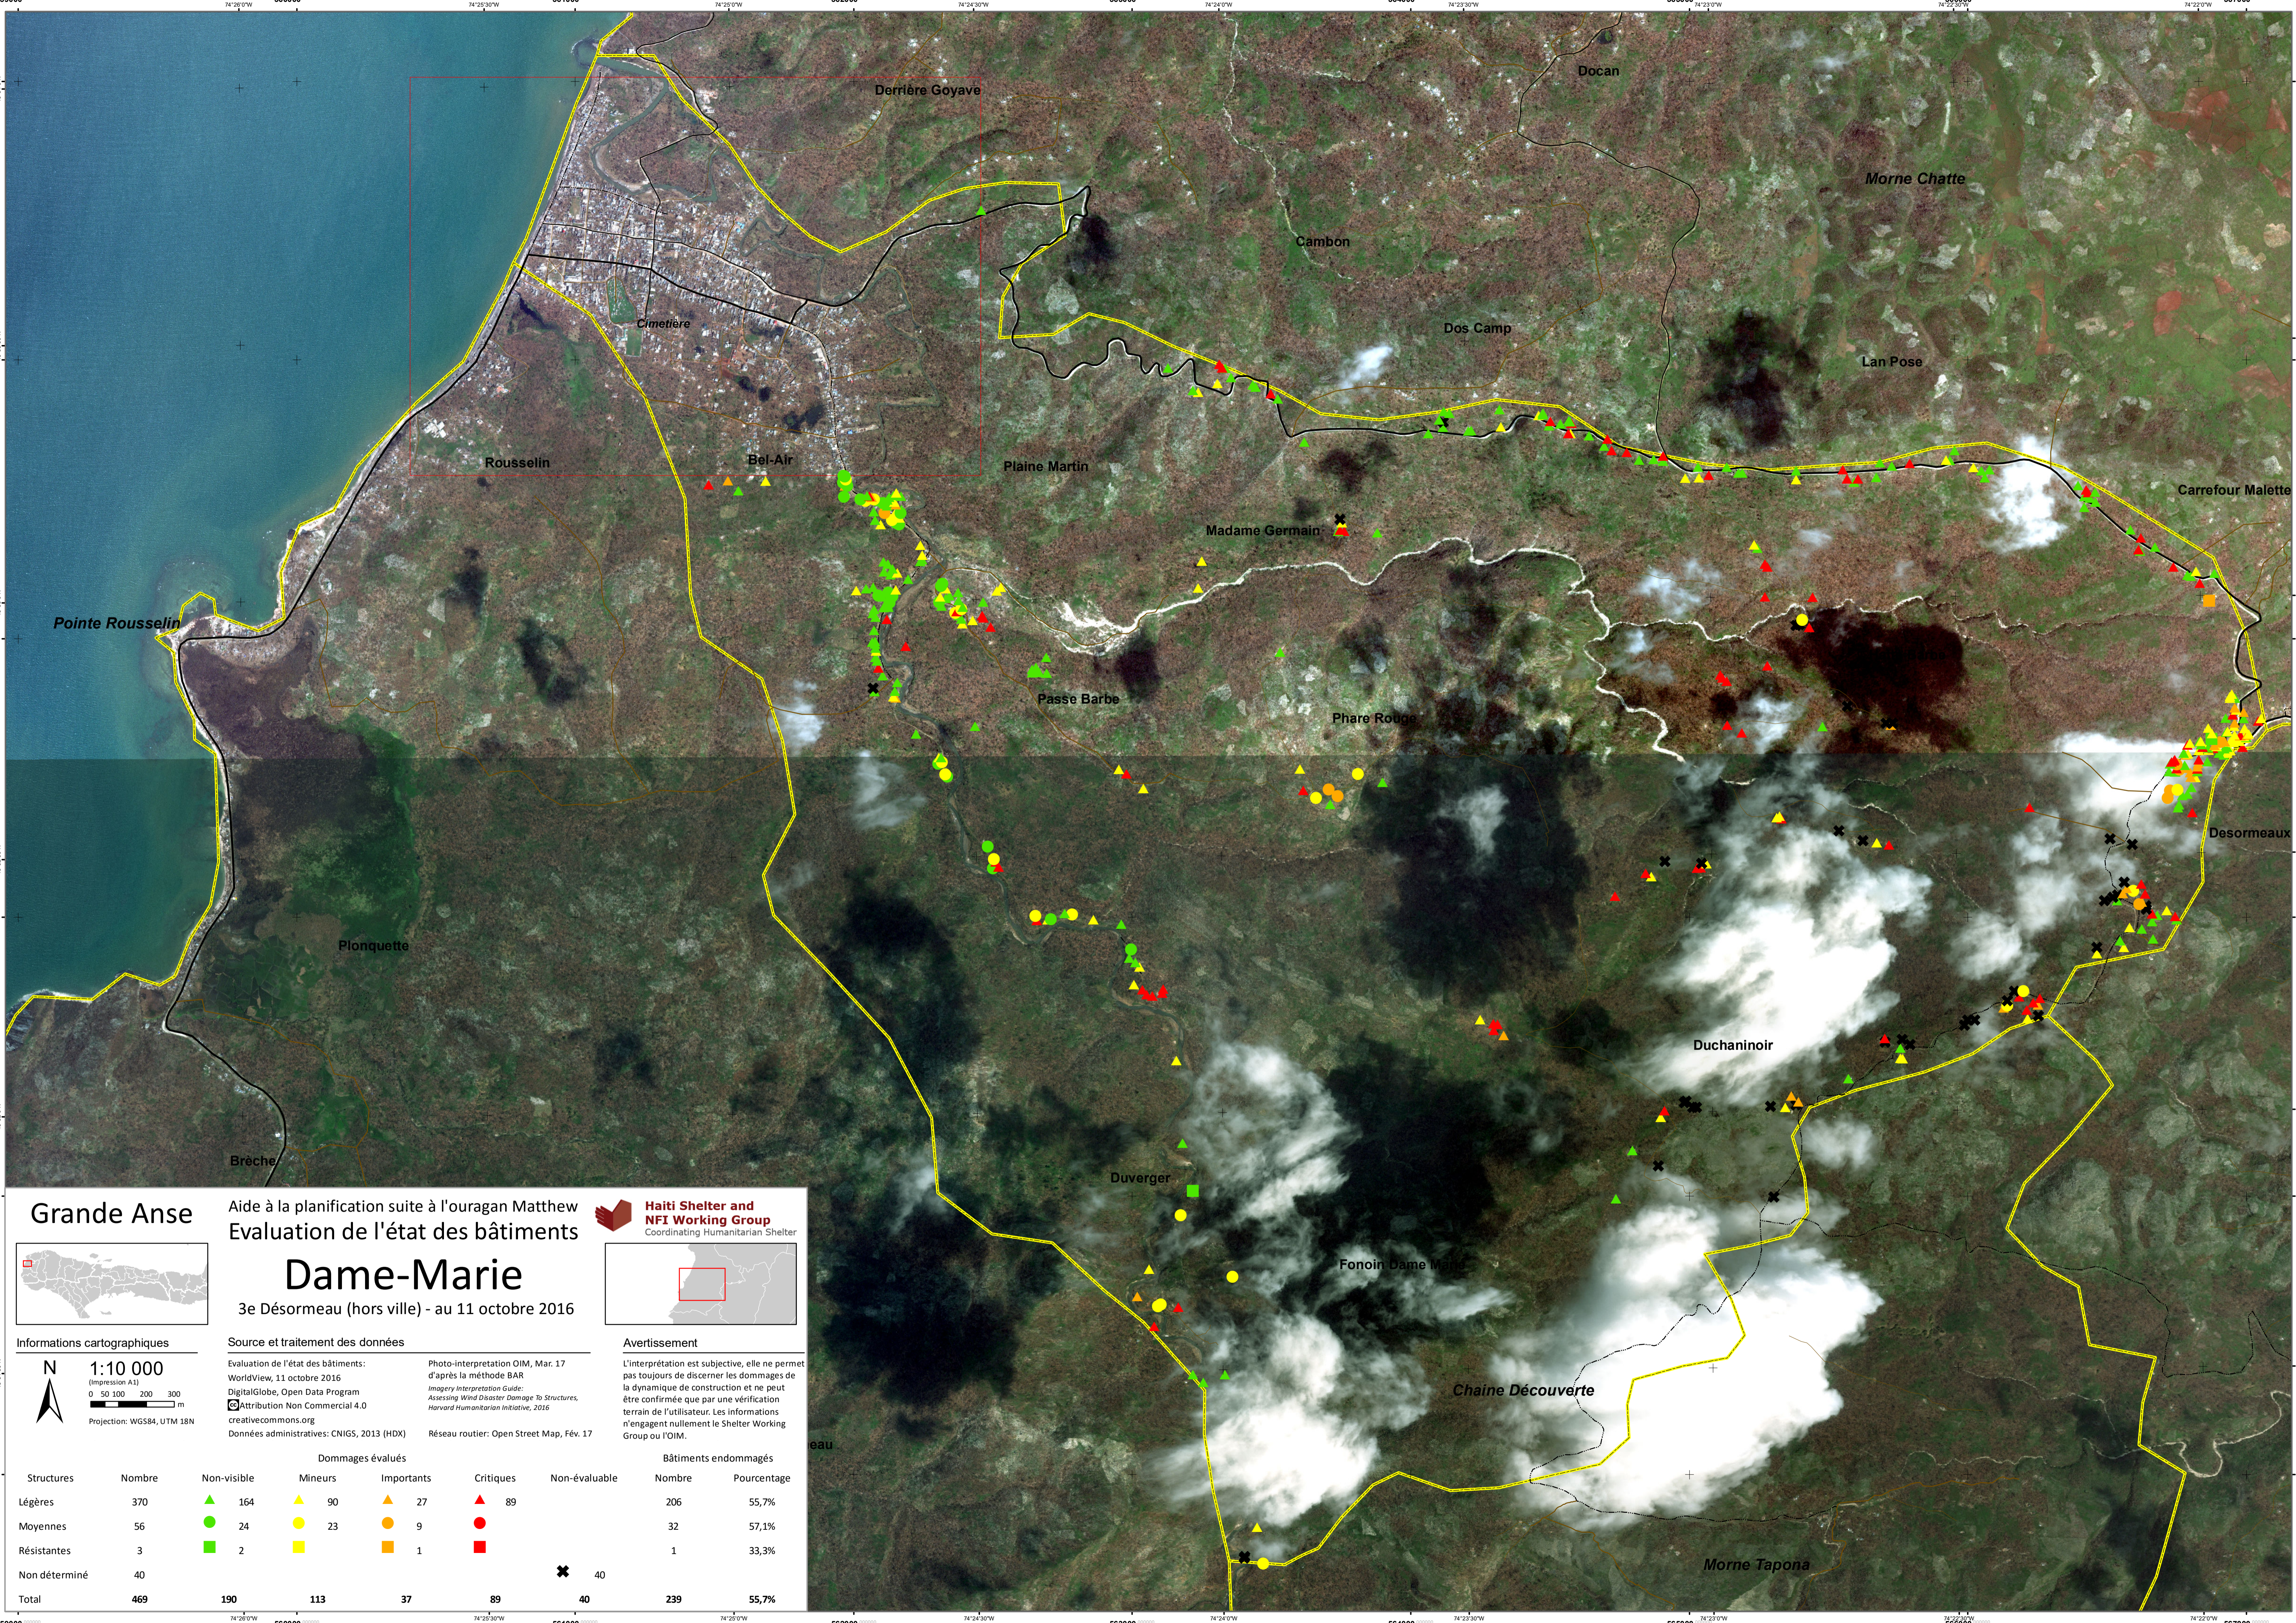
Structures	Nombre	Dommages évalués					Bâtiments endommagés	
		Non-visible	Mineurs	Importants	Critiques	Non-évaluable	Nombre	Pourcentage
Légères	370	▲ 164	▲ 90	▲ 27	▲ 89	206	55,7%	
Moyennes	56	● 24	● 23	● 9	● 9	32	57,1%	
Résistantes	3	■ 2	■ 1	■ 1	■ 1	1	33,3%	
Non déterminé	40				✕ 40			
Total	469	190	113	37	89	239	55,7%
