Aide à la planification suite à l'ouragan Matthew
 Evaluation de l'état des bâtiments

Dame-Marie

Ville de Dame-Marie - au 11 octobre 2016

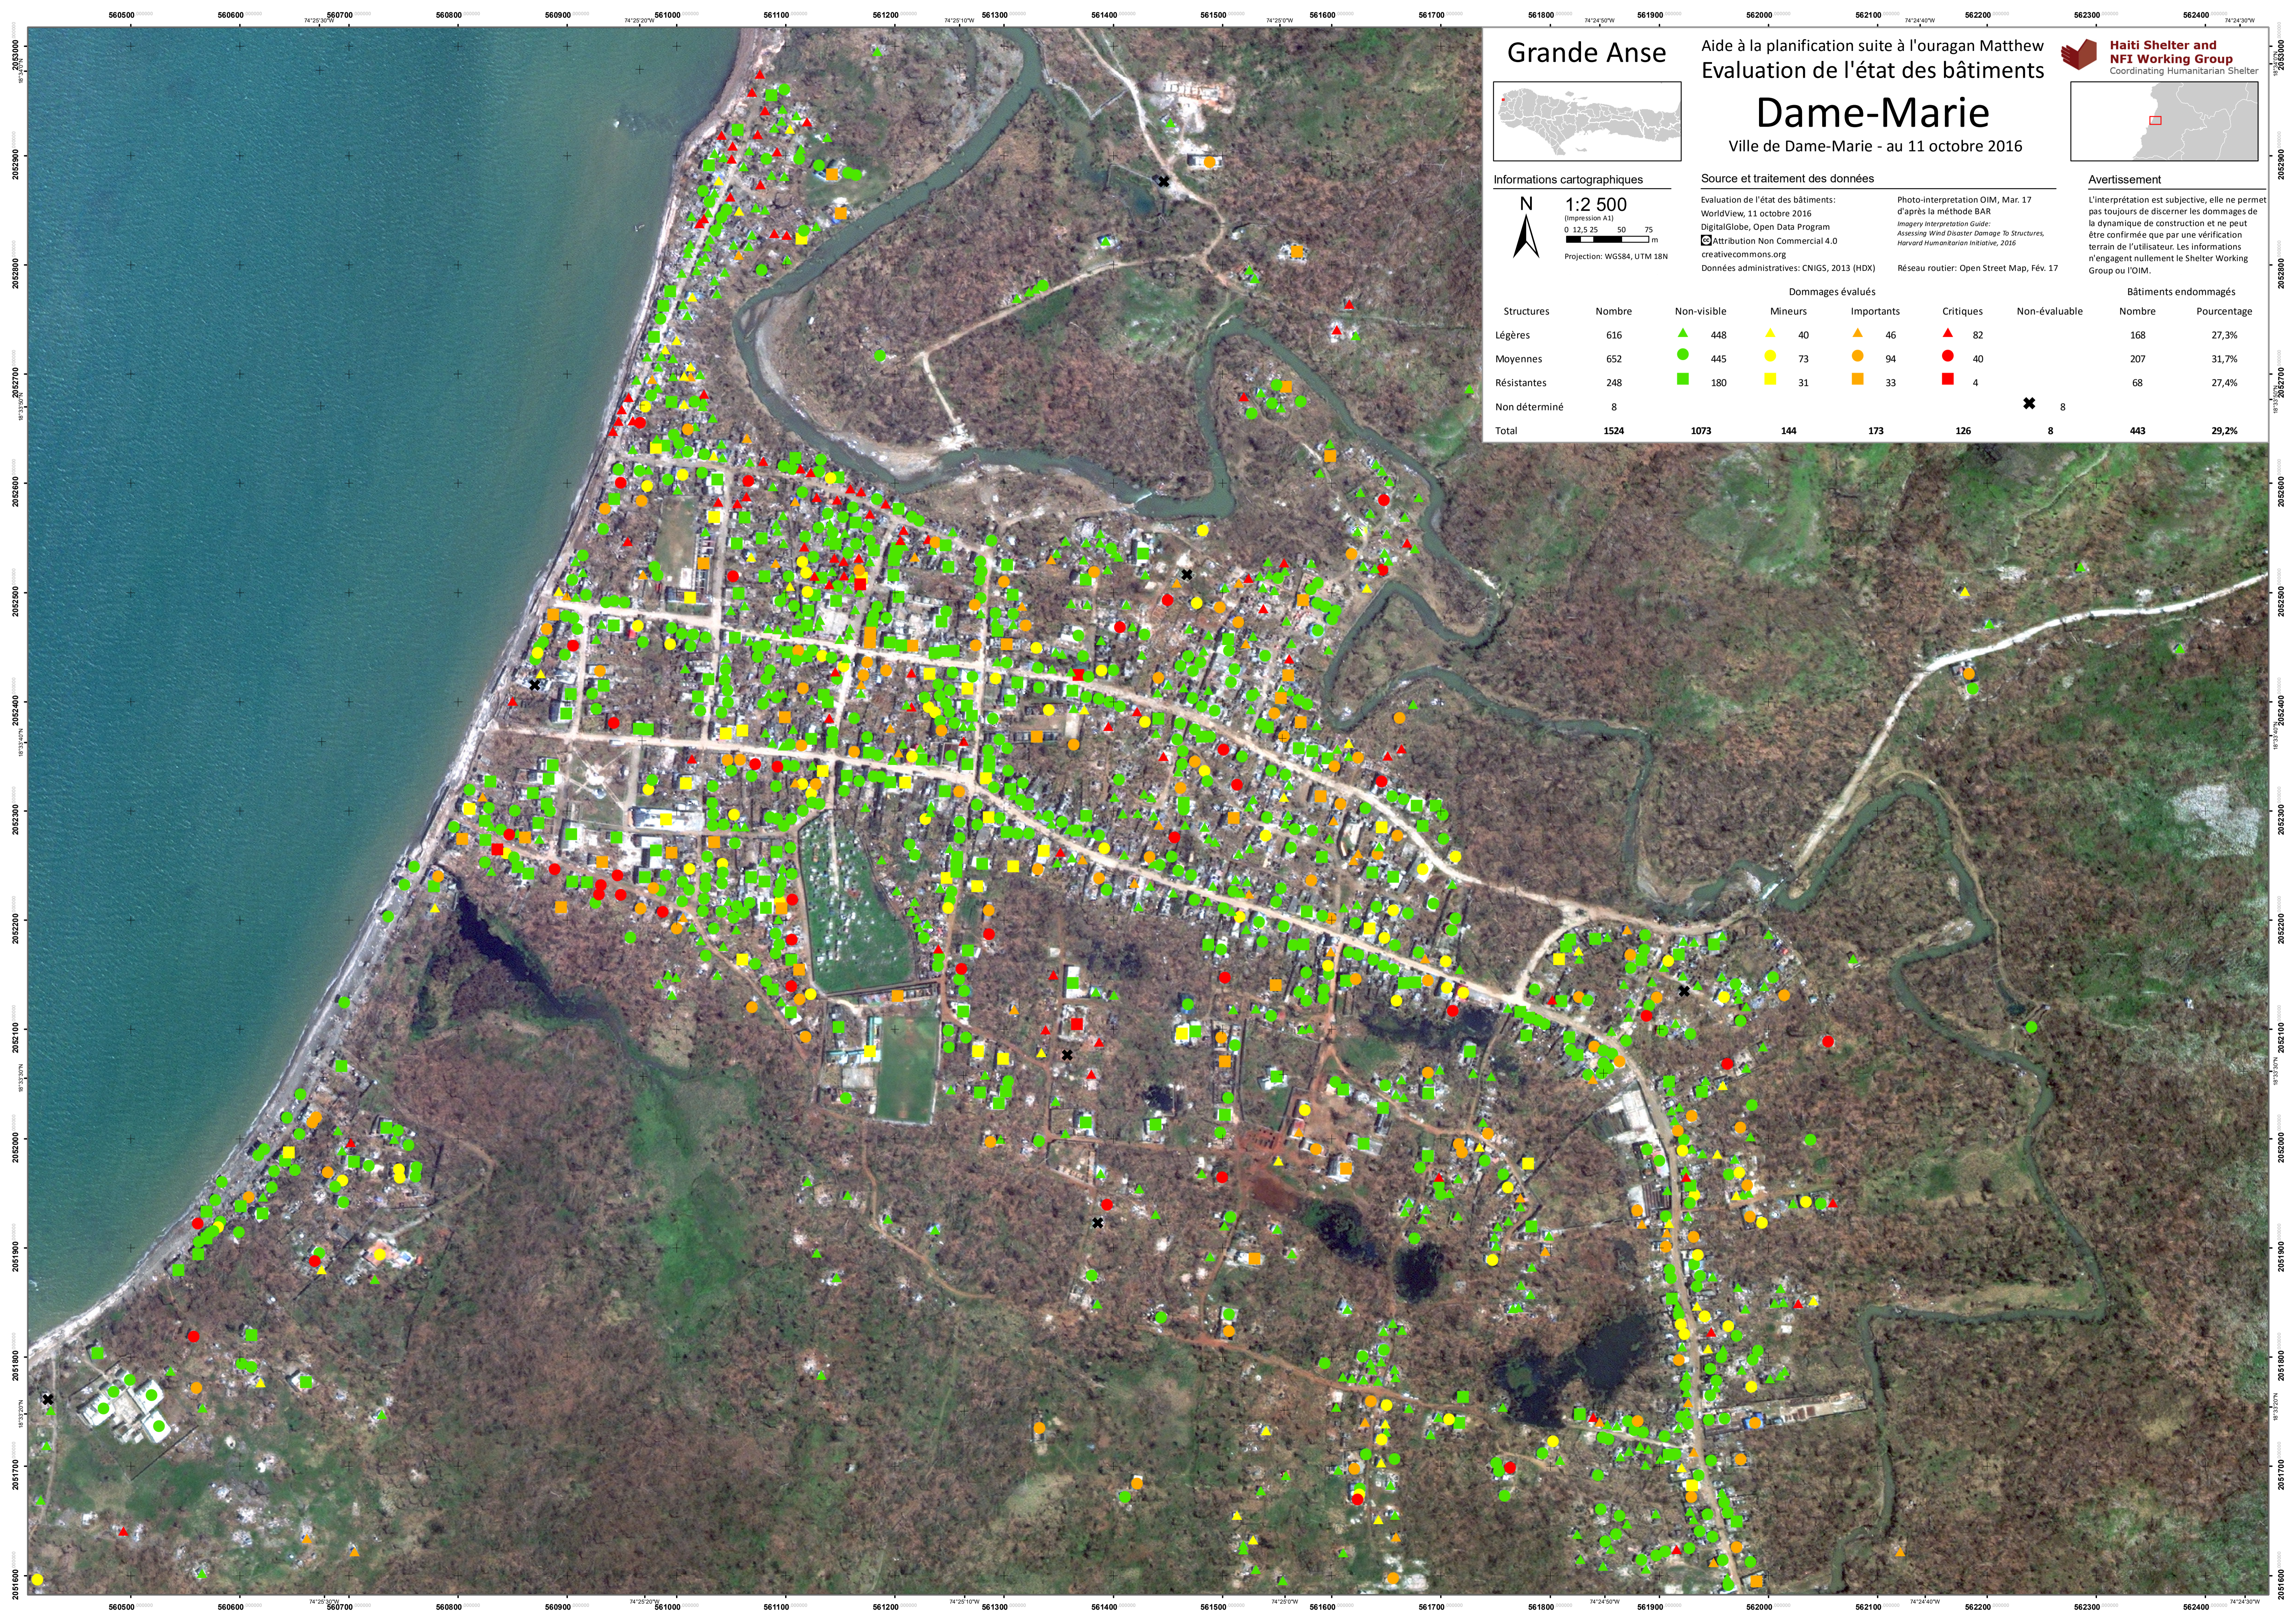
Structures	Nombre	Dommages évalués					Bâtiments endommagés	
		Non-visible	Mineurs	Importants	Critiques	Non-évaluable	Nombre	Pourcentage
Légères	616	▲ 448	▲ 40	▲ 46	▲ 82		168	27,3%
Moyennes	652	● 445	● 73	● 94	● 40		207	31,7%
Résistantes	248	■ 180	■ 31	■ 33	■ 4		68	27,4%
Non déterminé	8					✘ 8		
Total	1524	1073	144	173	126	8	443	29,2%
