Coordinadora Nacional para la Reducción de Desastres -CONRED-
Secretaría Ejecutiva

Sobrevuelo a los Municipios de El Estor y Livingston del Departamento de Izabal con fecha 06/08/15

Fecha: 6 de Agosto 2015

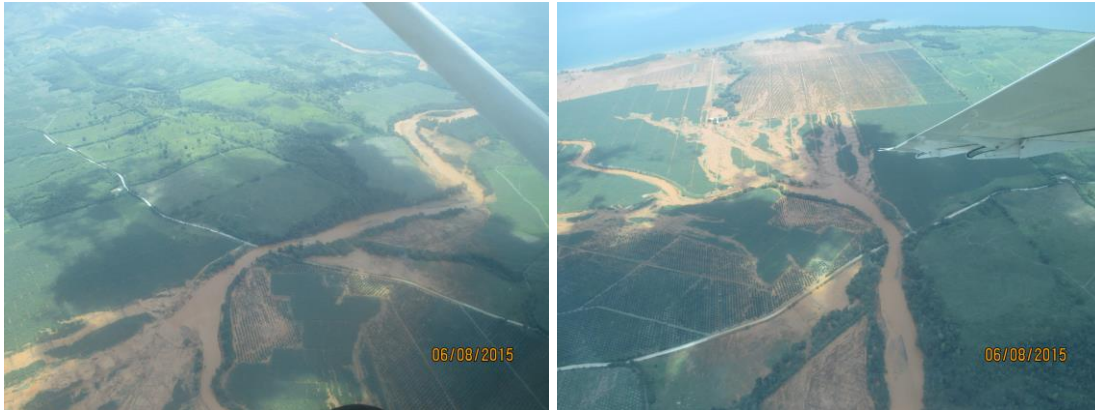
En el sobrevuelo se pudo constatar que la súper estructura del puente Túnico colapso debido al desbordamiento del río, se pudo observar que las viviendas asentadas en las riveras del río, fueron afectadas por los flujos de lodos y escombros arrastrados por la corriente del río.

Se recomienda realizar un recorrido a las principales arroyos, quebradas y ríos de los municipios del Estor y Livingston para que se evalúen a detalle todas aquellas áreas relacionadas a viviendas, cultivos, puentes, carreteras; ya que el sobrevuelo se realizó en una avioneta y para este tipo de evaluación se necesita más detalles de las áreas afectadas.

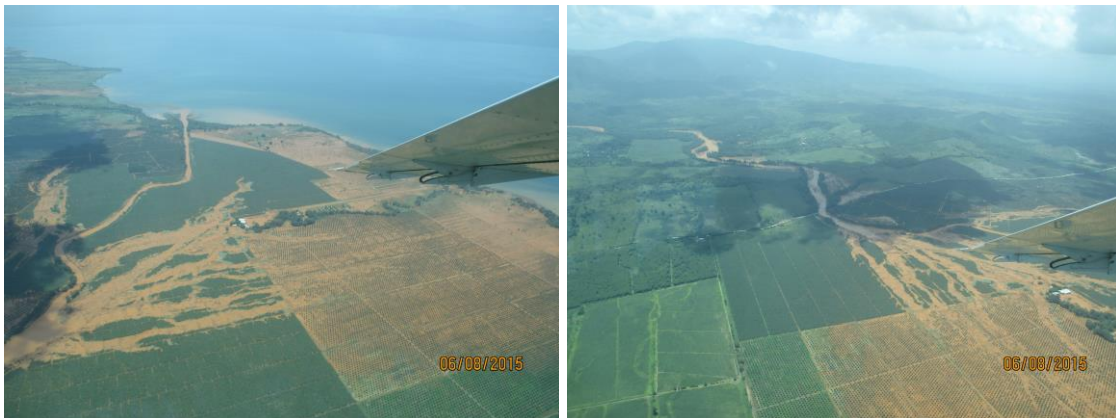
Según se observó que existen áreas cercanas a los cauces, donde el cambio de uso del suelo debido al avance de la frontera agrícola está ocasionando el proceso de erosión constante el cual se incrementa por la escorrentía debido a la precipitación pluvial.

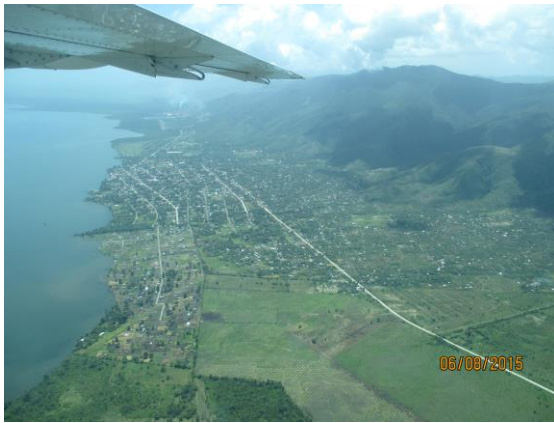
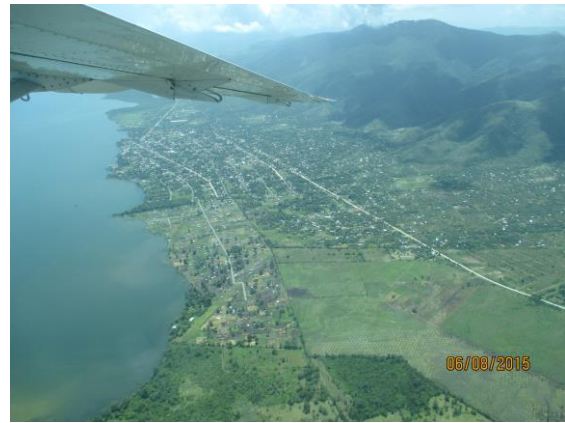
En el área del municipio de El Estor se pudo observar que las quebradas y ríos, específicamente el río Polochic presenta desbordamientos en su cauce natural antes de llegar al lago de Izabal. También se observan manchas de sedimentos en el lago, debido a la cantidad de arrastre de sedimentos que el río transporta aguas abajo.

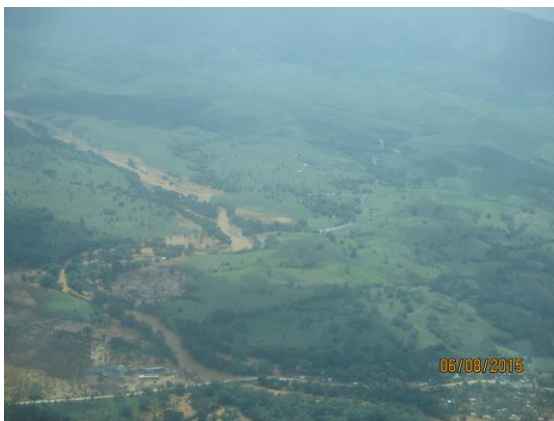
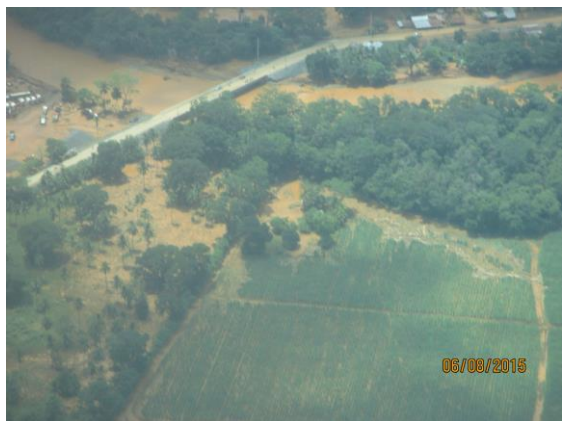
Por otro lado, el río Sauce si presente desbordamiento en los meandros de su cauce principal, por ahora no presentan amenaza, debido a que no existen viviendas cercanas a la rivera del río.

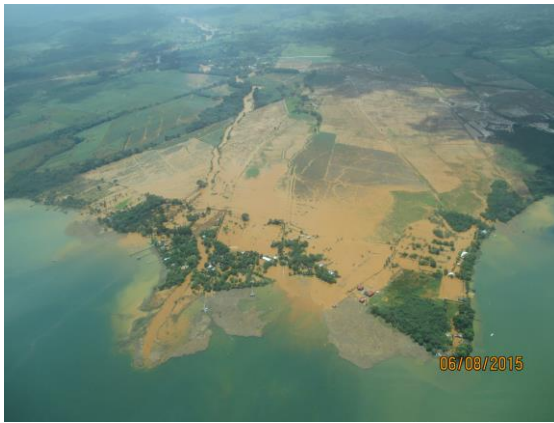
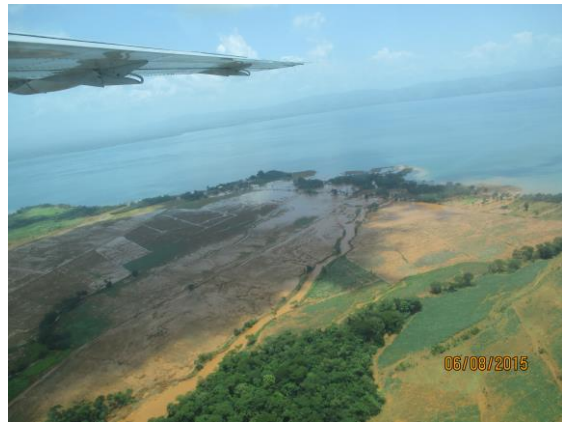
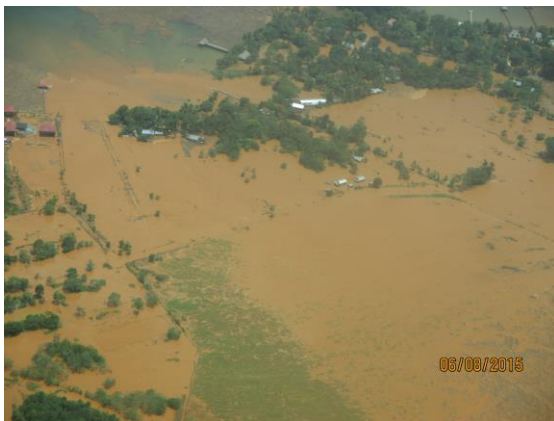
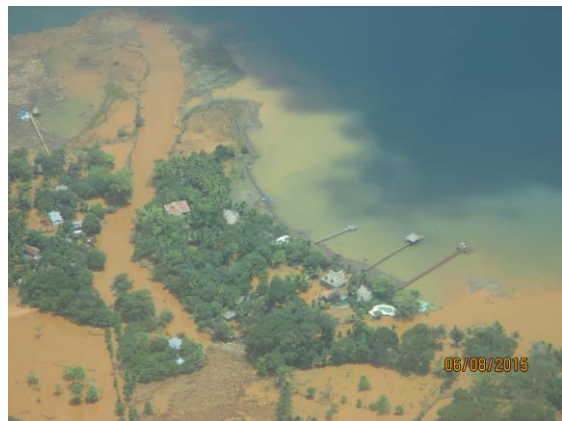
Durante el recorrido se observaron otros sitios que presenta desbordamiento en el área de Punta de Caimanes del municipio de Livingston, donde también se tomaron datos de GPS para ubicar estos sitios en un mapa y determinar qué lugares son específicamente.
