Aide à la planification suite à l'ouragan Matthew
 Evaluation de l'état des bâtiments

Haiti Shelter and
 NFI Working Group
 Coordinating Humanitarian Shelter

Jérémie

Vieux Bourg de Jérémie - au 26 octobre 2016

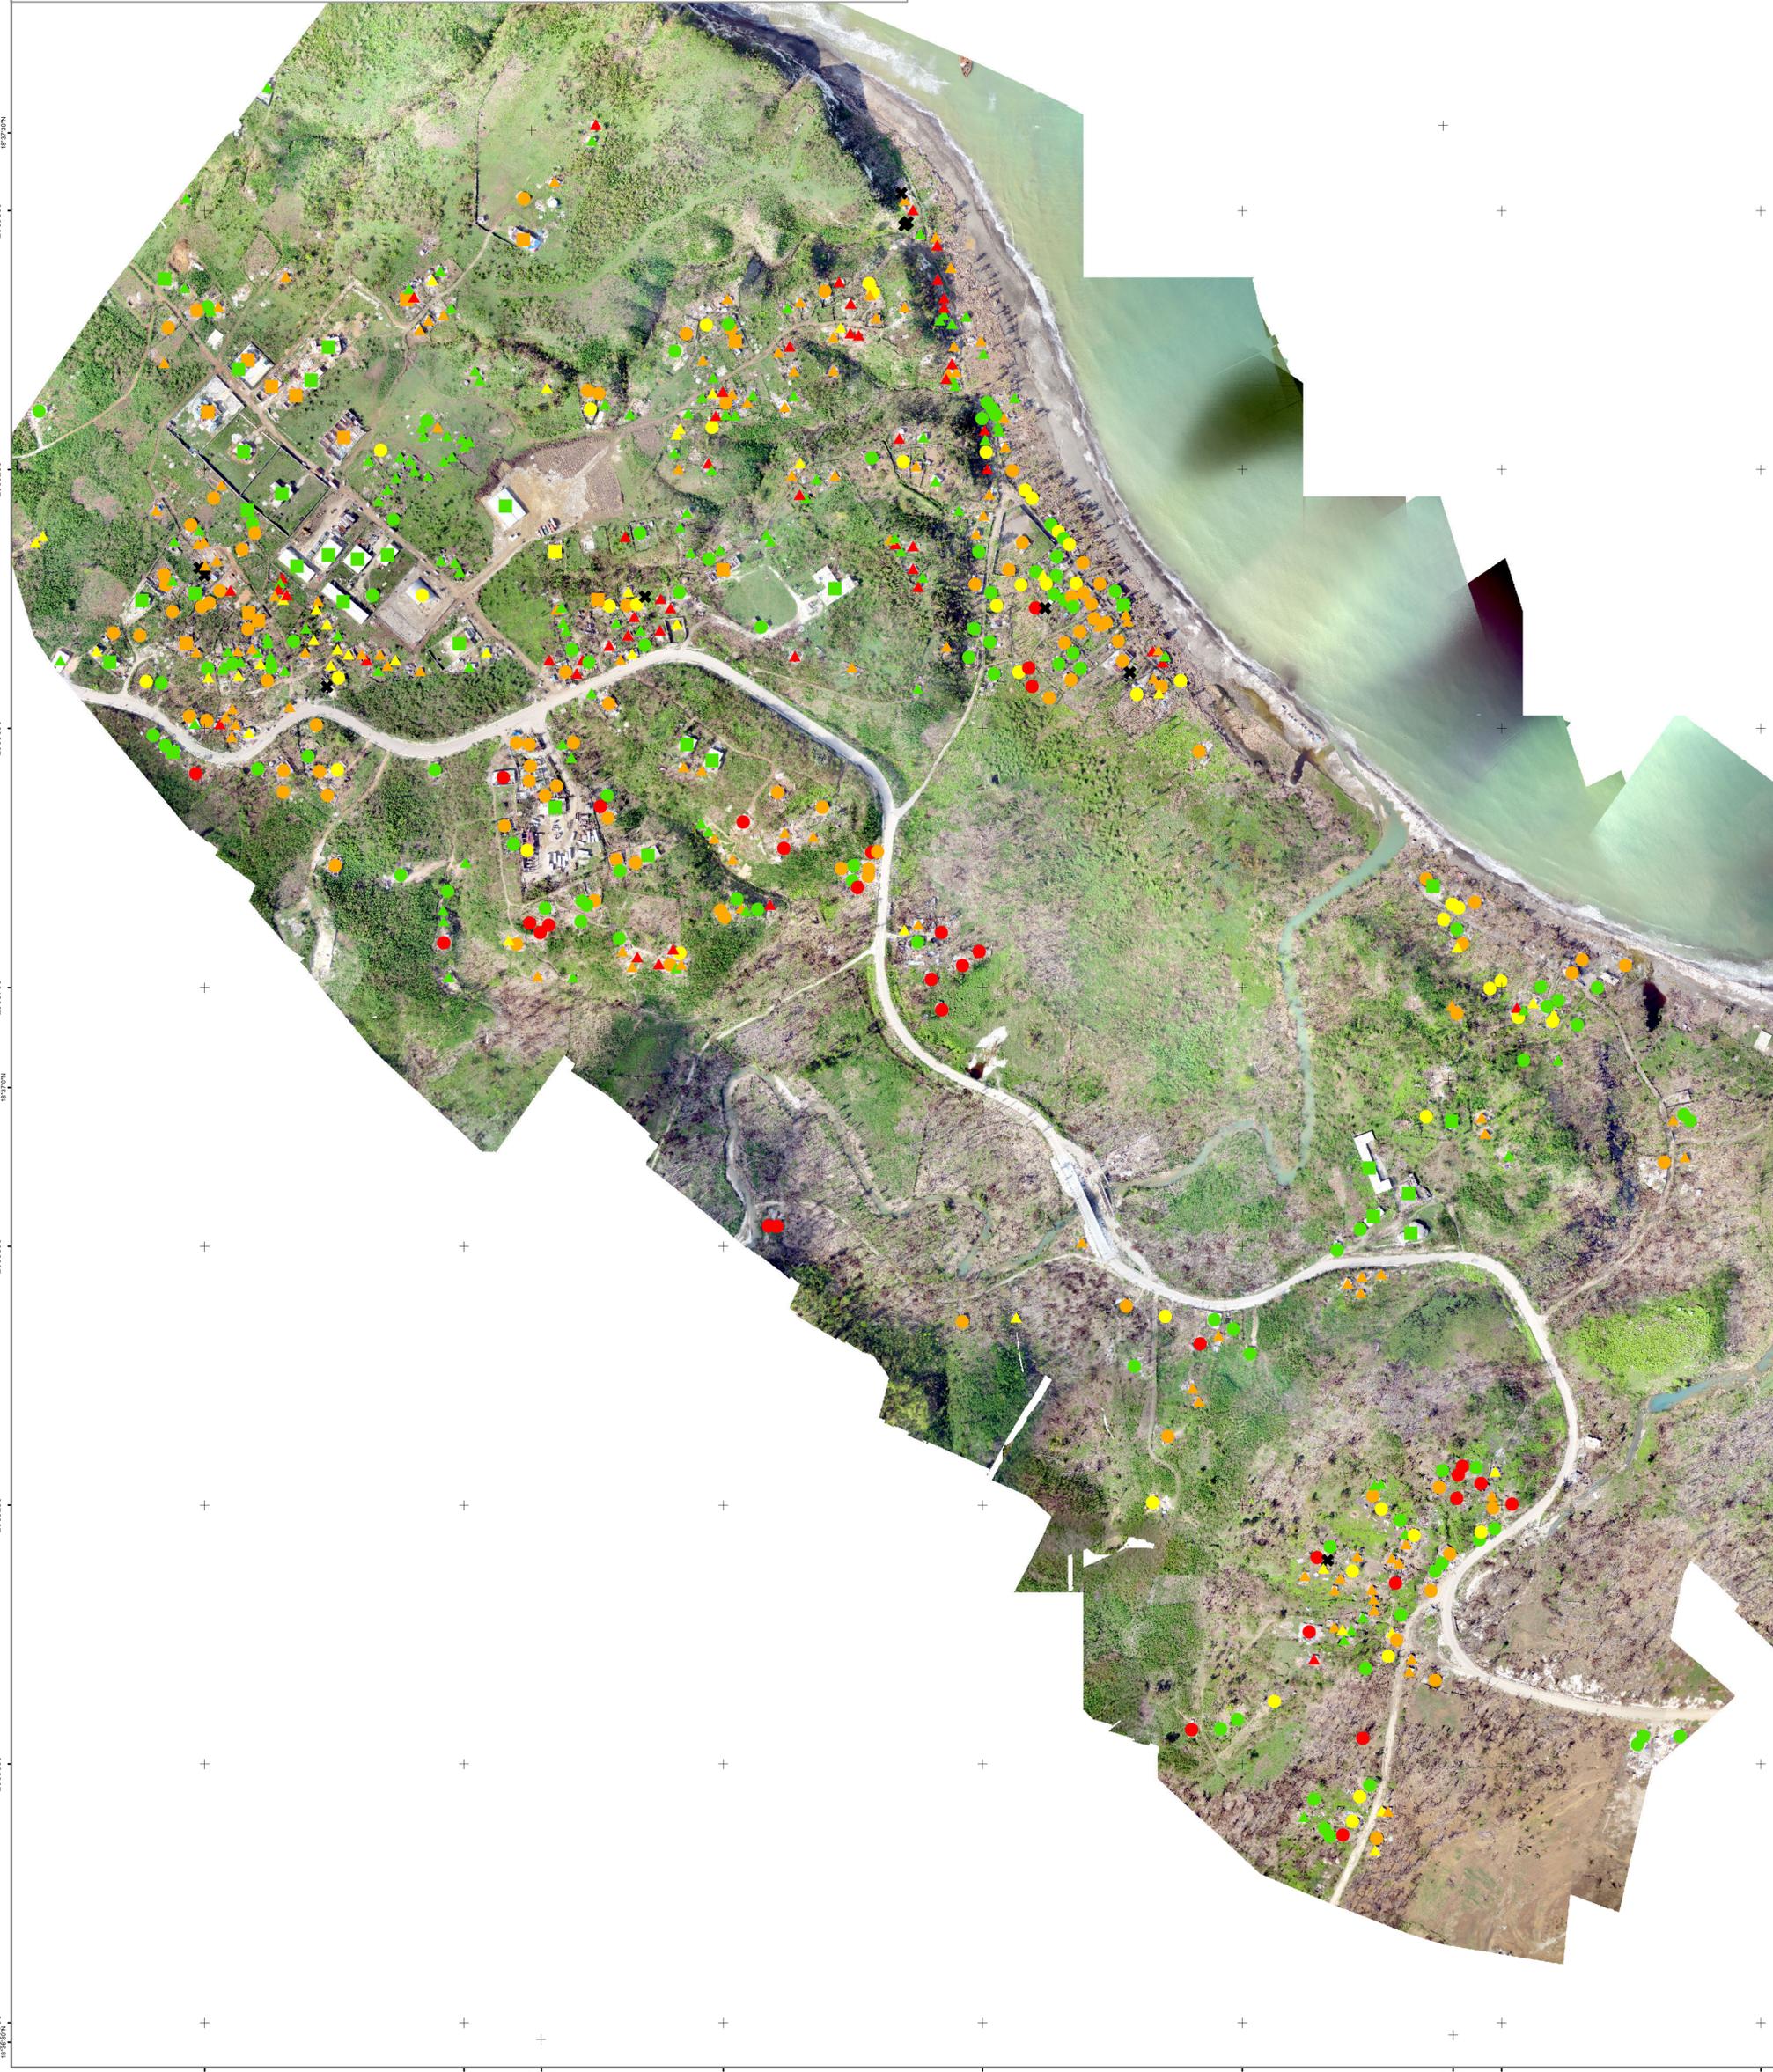
Structures	Nombre	Dommages évalués					Bâtiments endommagés	
		Non-visible	Mineurs	Importants	Critiques	Non-évaluable	Nombre	Pourcentage
Légères	313	▲ 115	▲ 40	▲ 108	▲ 50		198	63,3%
Moyennes	269	● 97	● 45	● 94	● 33		172	63,9%
Résistantes	44	■ 30	■ 1	■ 13	■		14	31,8%
Non déterminé	10					✘ 10		
Total	636	242	86	215	83	10	384	61,3%
