Aide à la planification suite à l'ouragan Matthew Evaluation de l'état des bâtiments

Moron

Ville de Moron - au 11 octobre 2016

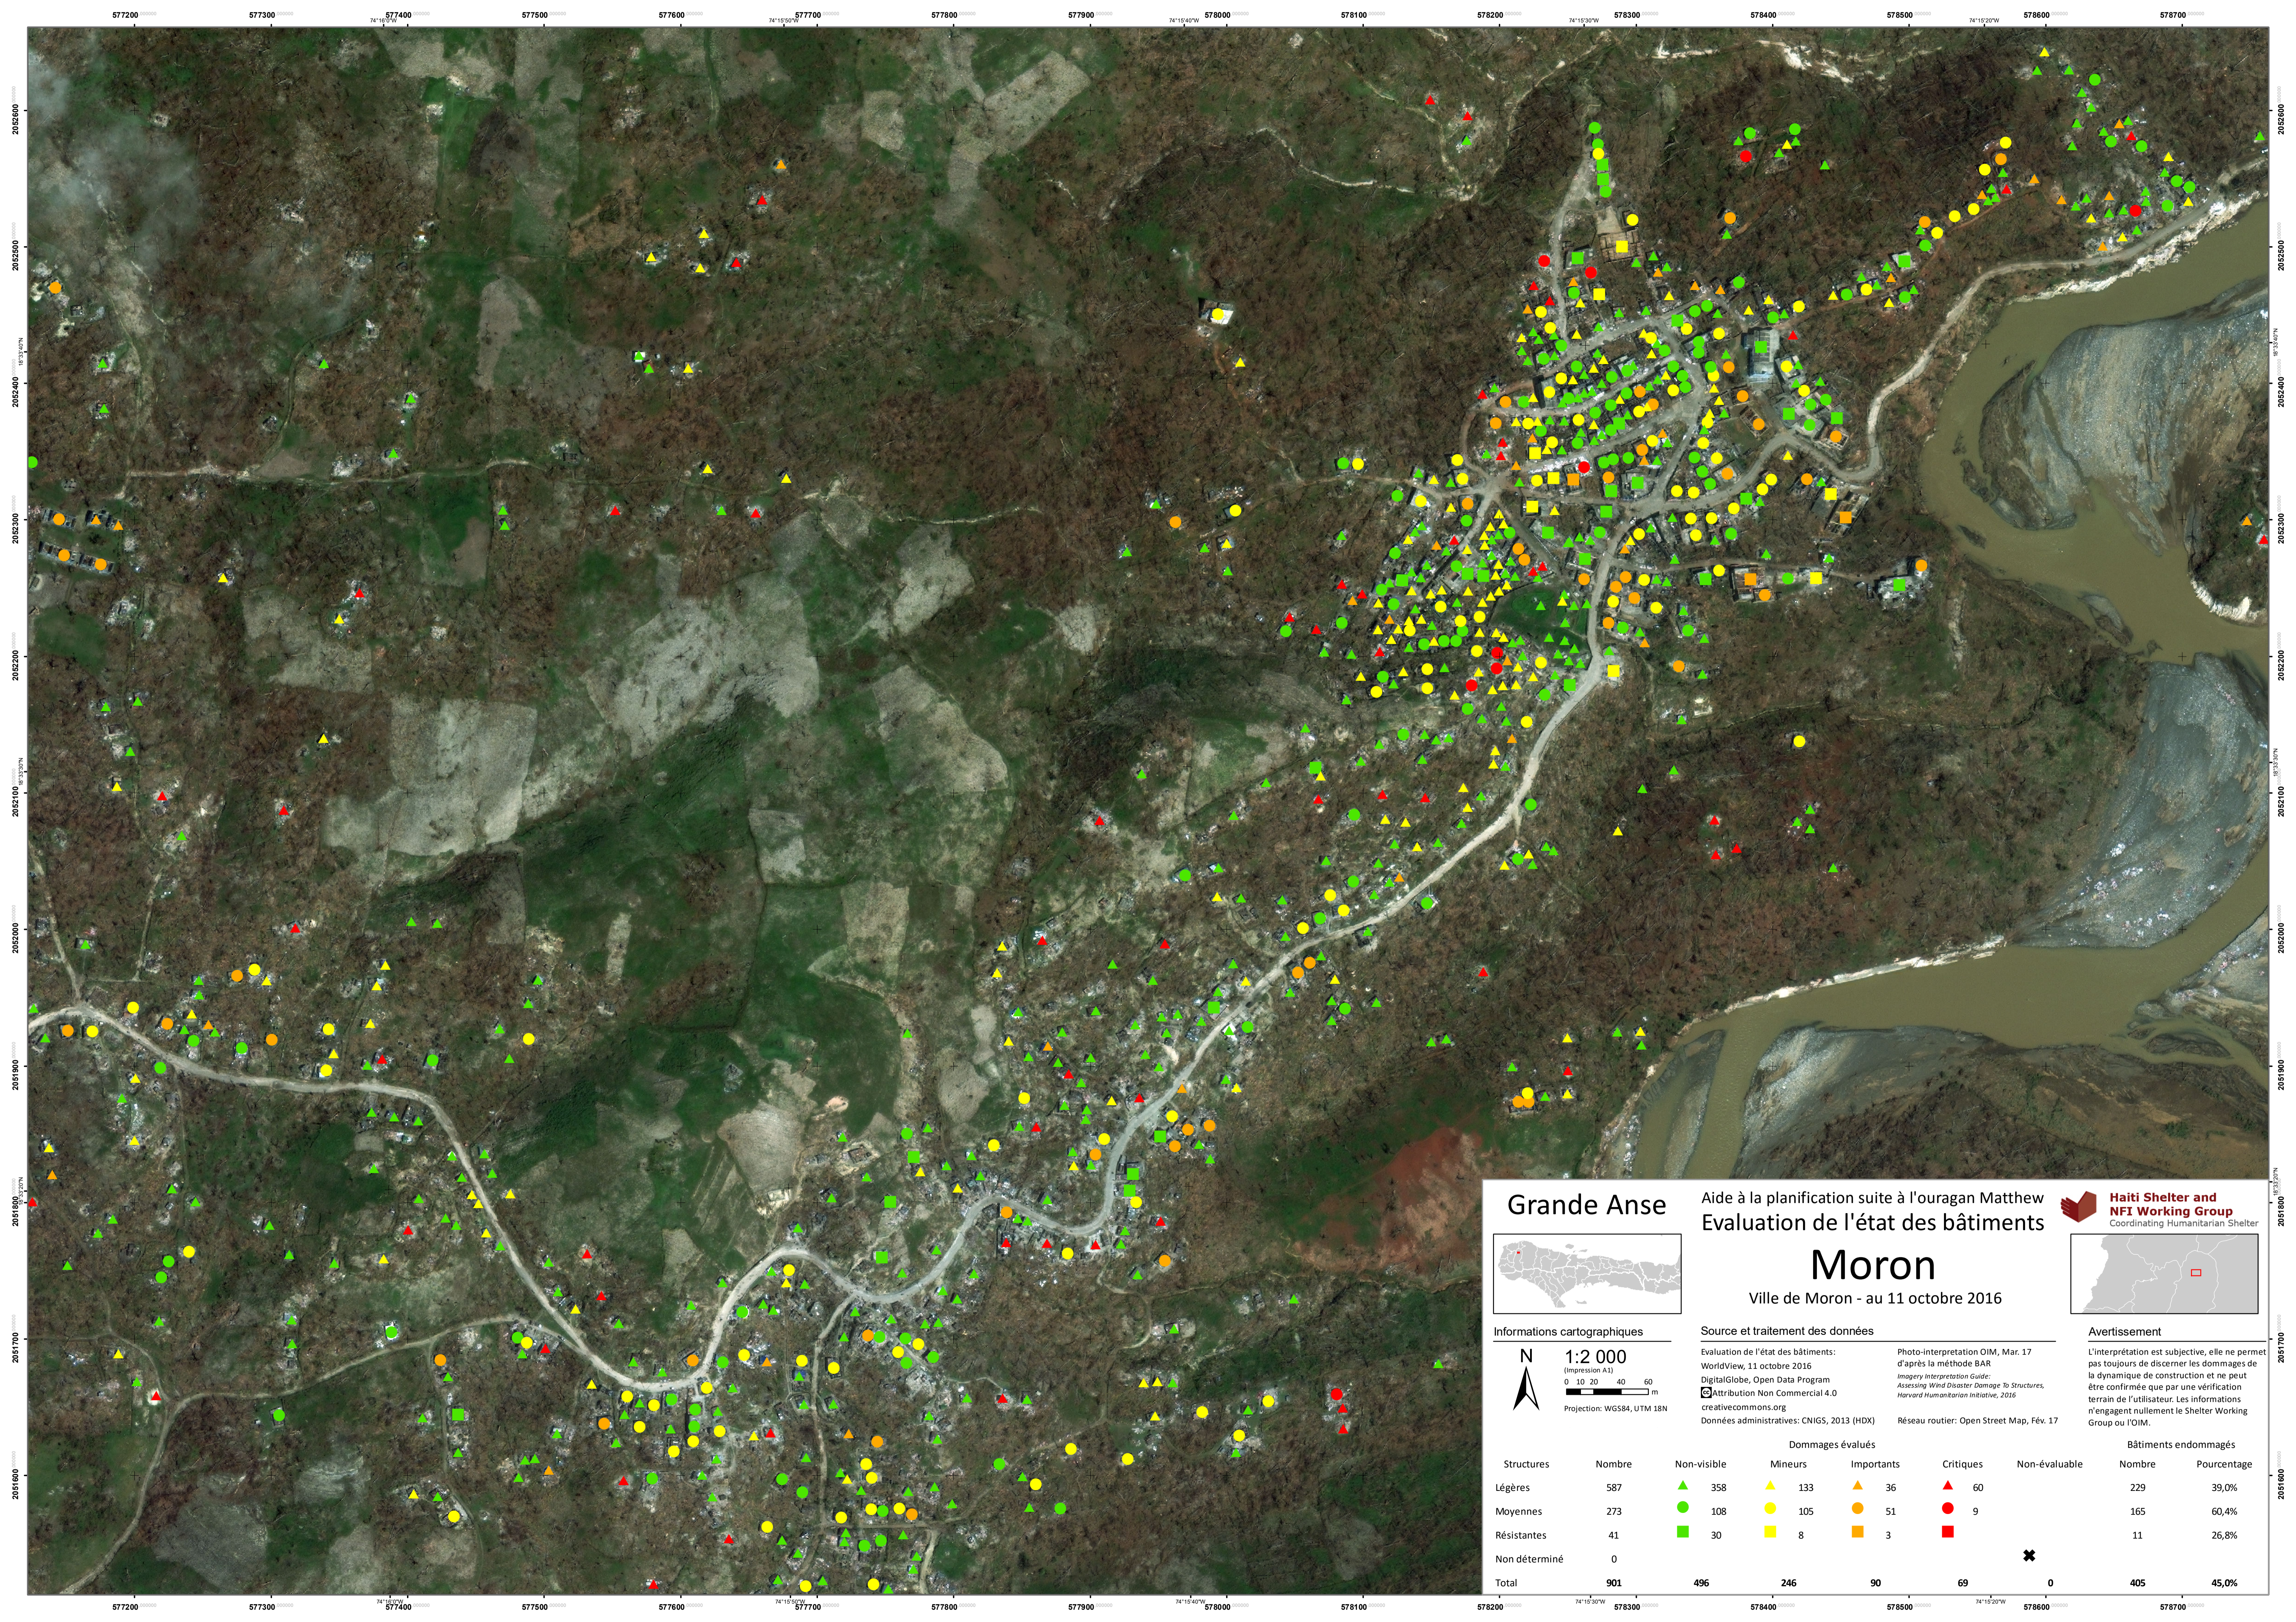
Structures	Nombre	Dommages évalués					Bâtiments endommagés	
		Non-visible	Mineurs	Importants	Critiques	Non-évaluable	Nombre	Pourcentage
Légères	587	▲ 358	▲ 133	▲ 36	▲ 60		229	39,0%
Moyennes	273	● 108	● 105	● 51	● 9		165	60,4%
Résistantes	41	■ 30	■ 8	■ 3	■		11	26,8%
Non déterminé	0					✘		
Total	901	496	246	90	69	0	405	45,0%
