**Shelter/NFI Cluster**  
**X-Border Operation - Turkey Hub**  
ShelterCluster.org,  
Coordinating Humanitarian Shelter

# أنواع المأوى

نسخة -22 كانون الثاني 2021

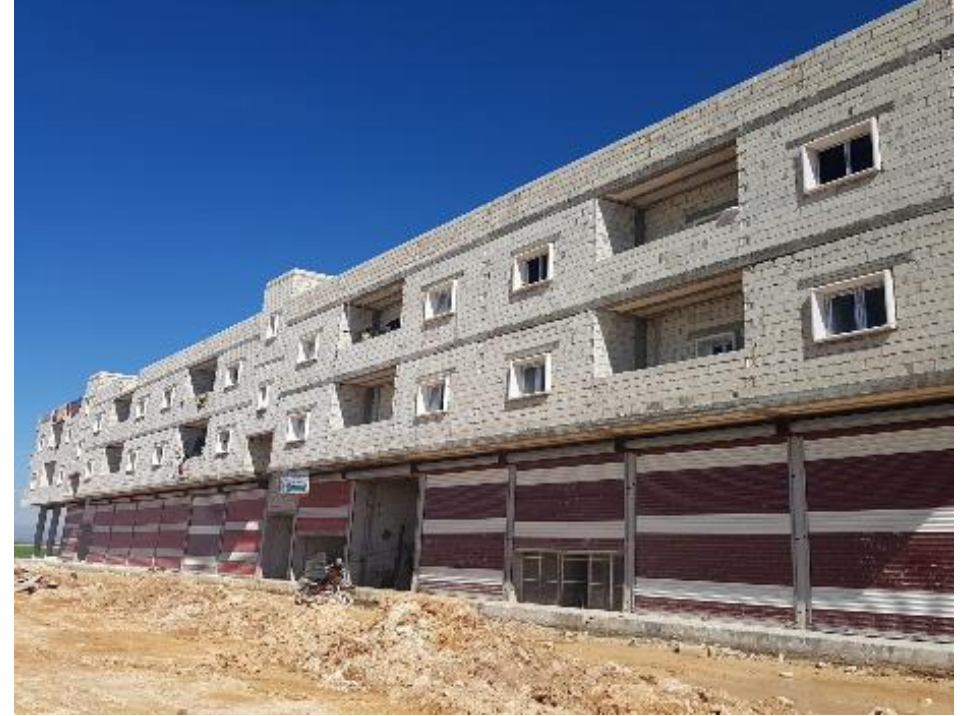
شقة ضمن عمارة غير متضررة

إذا كان المبنى يحتوي على أبواب ونوافذ ومياه وصرف صحي ، فيجب اعتباره مبنى مكتمل حتى لو لم يكن هناك تجصيص (تلييس)/ طلاء

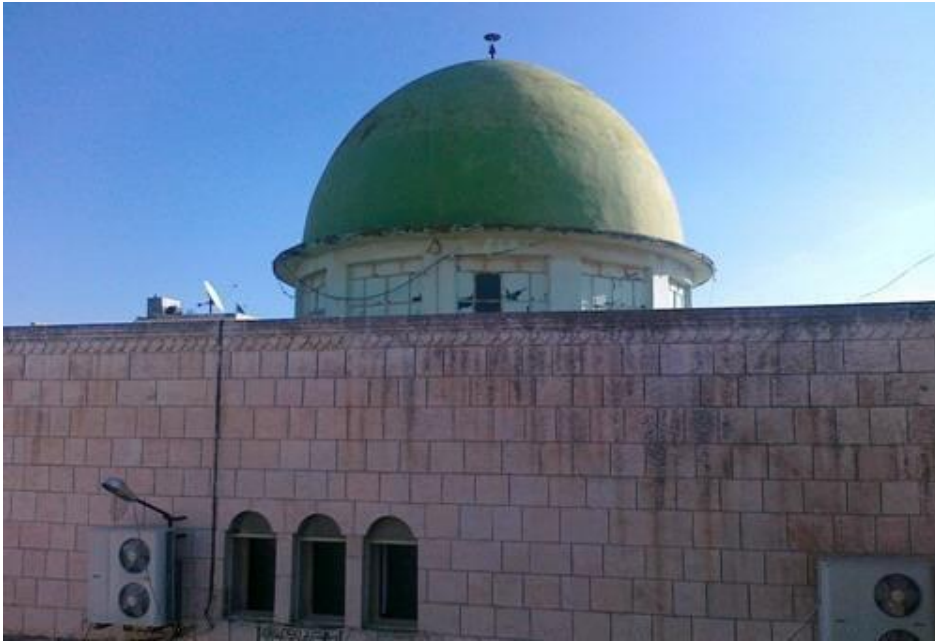
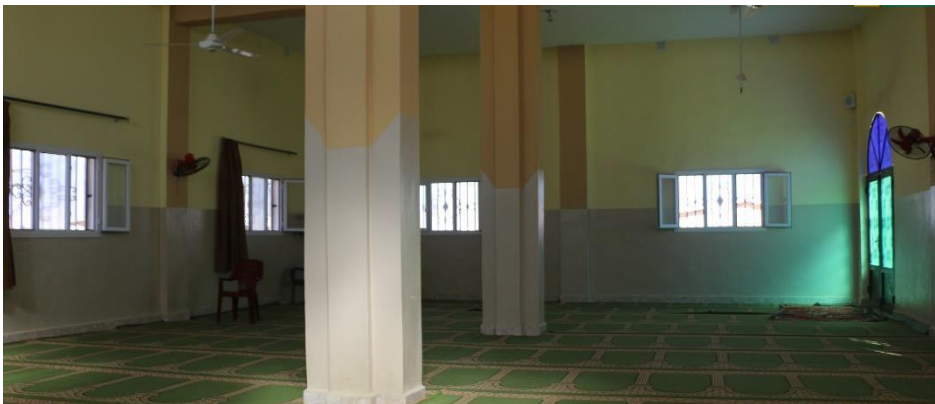
### صور بناء ديني

الملاجئ الجماعية هي في الغالب مبانٍ مجتمعية تعمل كمأوى مؤقت للعديد من العائلات. داخل المأوى الجماعي، قد تنام العائلات في مساحة مفتوحة واسعة، في غرف فردية، أو في وحدات مقسمة ولكنها تشترك في نفس المرافق.

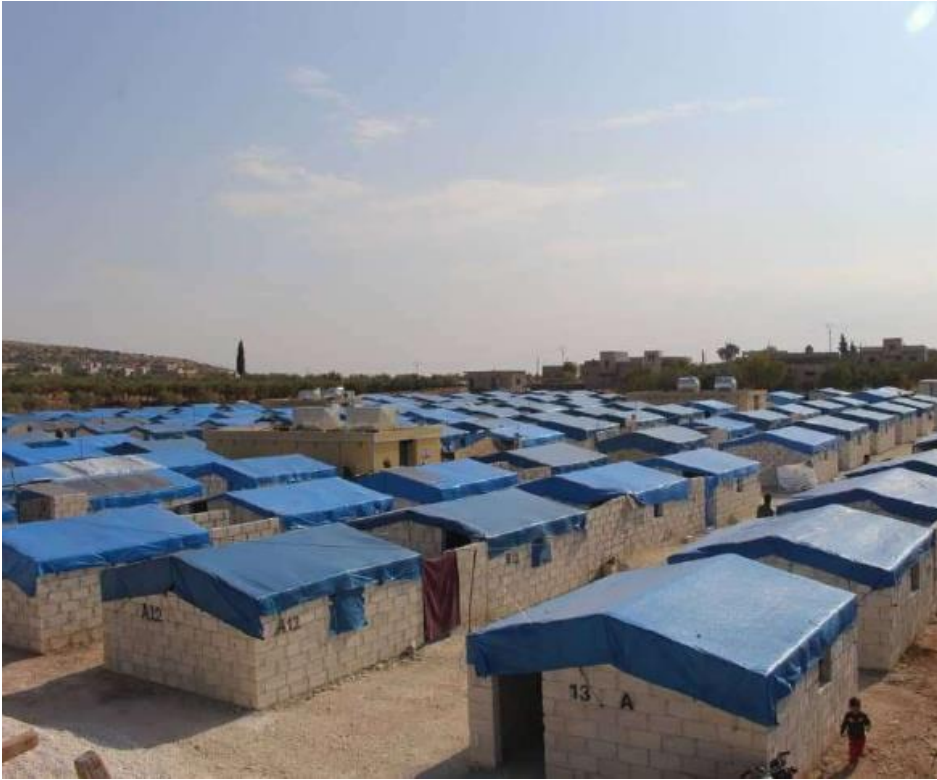
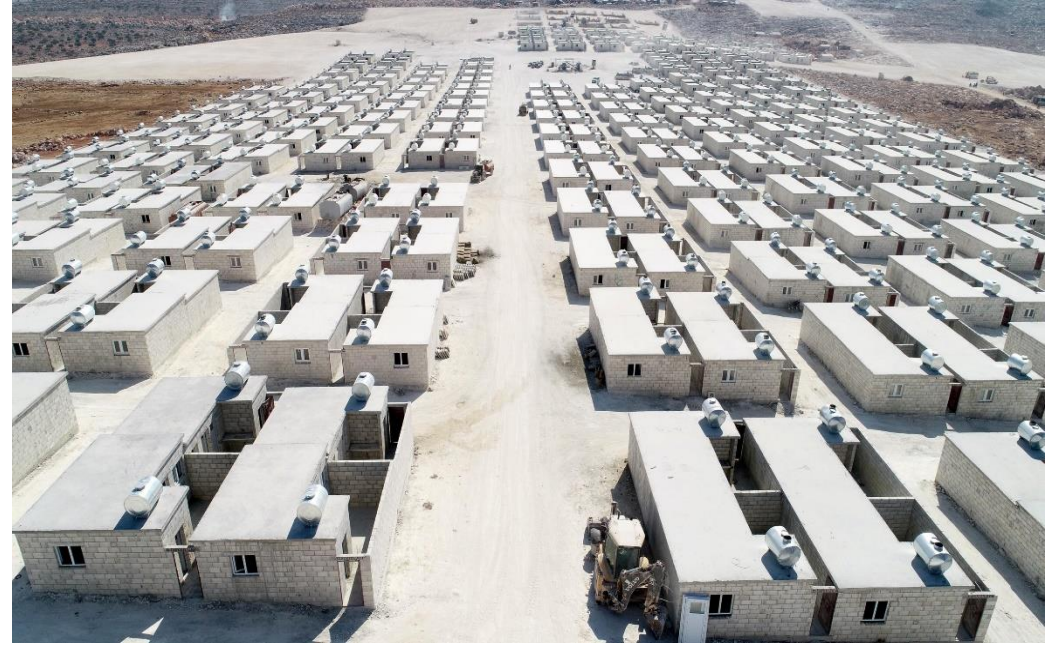
## مأوى مؤقت من كتل خرسانية / اسمنتية

يجب اعتبار المباني الموجودة في الصورة أعلاه (ذات السقف الصلب) مأوى مؤقت من كتل خرسانية / اسمنتية إذا كانت داخل المخيمات المخطط لها (مخيم نظائي).

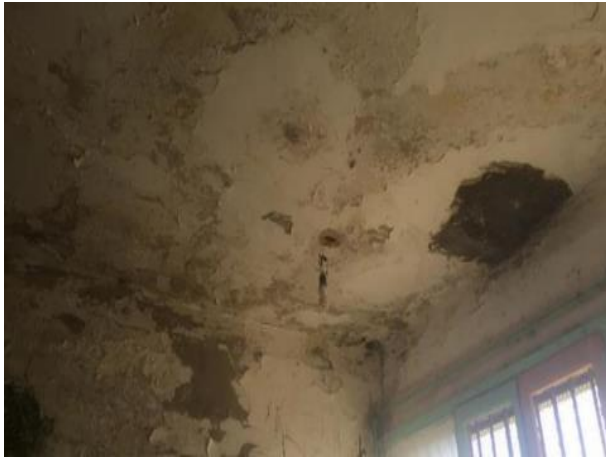
### أضرار طفيفة (سقف يسرب في بعض أجزاء المبنى)

- من الممكن رؤية أدلة على تسرب المياه. ومع ذلك؛ لا توجد فتحات في السقف.
- وجود تشققات غير عميقة ولا يزيد العمق عن 3 سم.

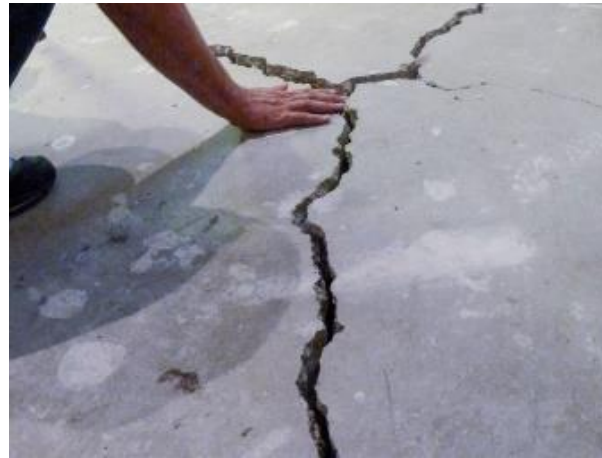
### أضرار متوسطة (ثقوب في جزء كبير من السقف)

- توجد بعض الثقوب في السقف، والمطر يتدفق داخل المسكن.
- وجود تشققات عميقة ولا يوجد انقطاع بالتسليح.

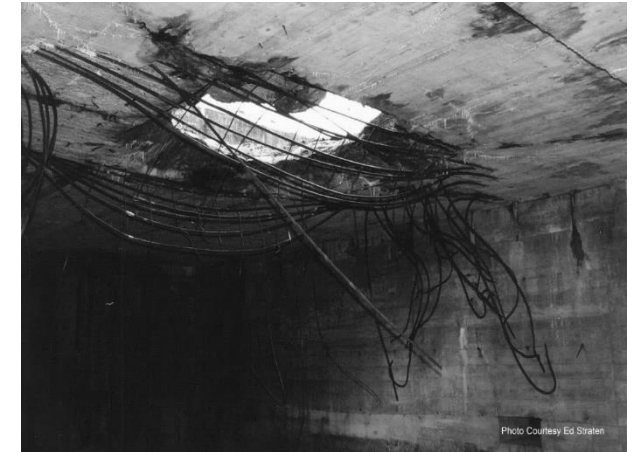
### أضرار جسيمة (سقف فيه فتحات كبيرة أو حتى مدمر بالكامل)

- هناك العديد من الثقوب، بعضها كبير. سيكون من الصعب جدًا إصلاح السقف.
- وجود فتحات كبيرة في بلاطة السقف أو انقطاع في حديد التسليح.
- حدوث انخفاض أو هبوط واضح في بلاطة السقف.
- وجود تشققات عميقة وعريضة في وجه البلاطة السفلي.

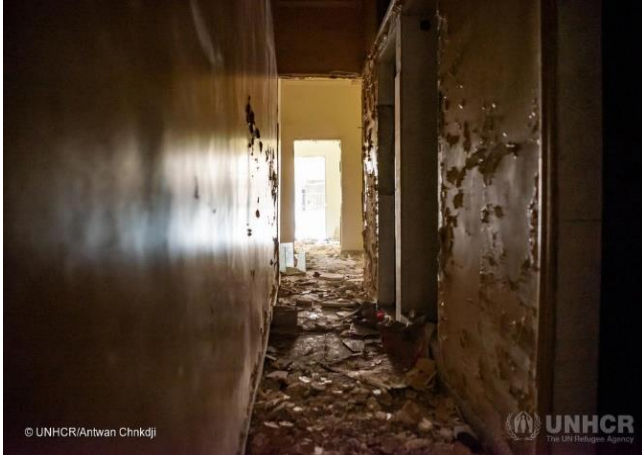
### أضرار طفيفة

الجدران - شقوق غير هيكلية على الجدران ، ثقب الرصاص

- يمكن إصلاح الثقوب بسهولة. الهواء لا يمر عبر الثقوب.
- وجود تشققات غير عميقة في الجدران ومنتشرة بشكل جزئي وعمق التشقق لا يزيد عن 2 سم في الجدار.
- وجود تشققات ضيقة وغير عميقة متفرقة ولا يزيد عمق الشق عن 2 سم في العمود.

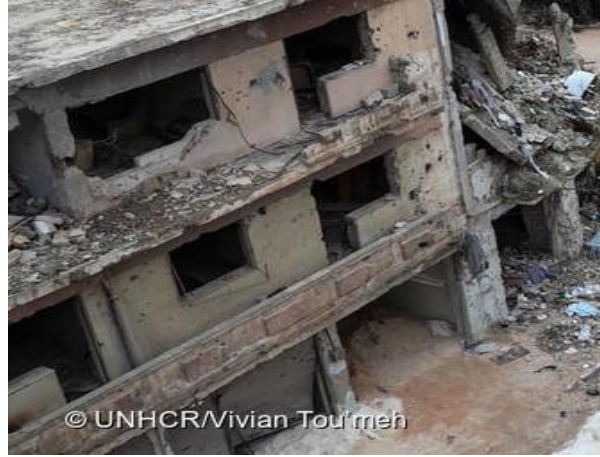
### أضرار متوسطة

الجدران - ثقب في أجزاء كثيرة من الجدران.

- (يمكنك أن ترى من خلال بعضها) و/ أو الشقوق في الأعمدة.
- وجود فتحة في الجدران المسلحة ولا يوجد انقطاع في حديد التسليح.
- وجود تشققات غير عميقة في الجدران ومنتشرة بشكل جزئي.

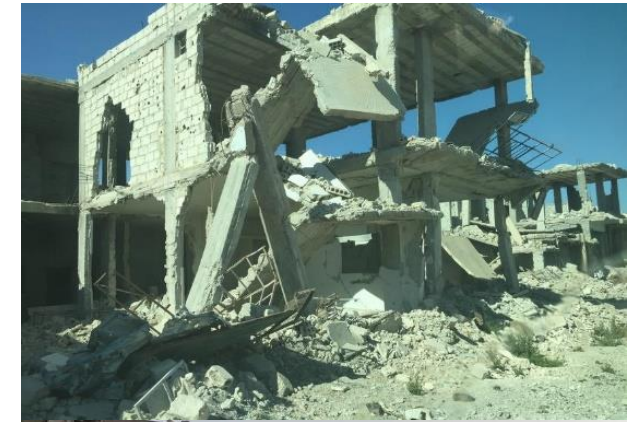
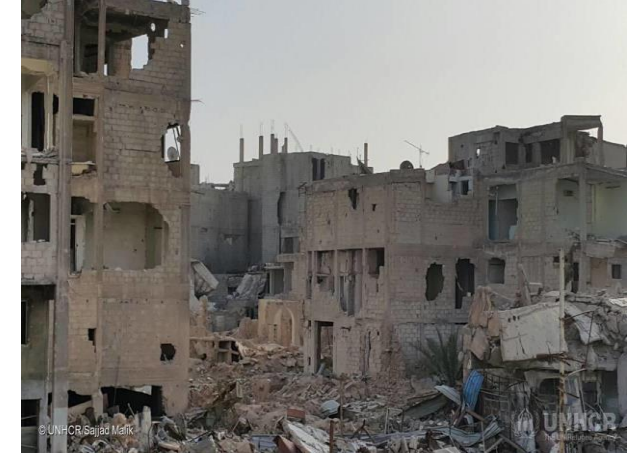
### أضرار جسيمة

الجدران - ثقب كبيرة في العديد من الجدران حيث يمكنك الرؤية من خلالها،

- شقوق كبيرة في بعض الأعمدة والجدران مدمرة بالكامل.
- وجود فتحة كبيرة في الجدران المسلحة او انقطاع في حديد التسليح.
- وجود تشققات عميقة في الجدران ومنتشرة على كامل الارتفاع (طولية أو مائلة).

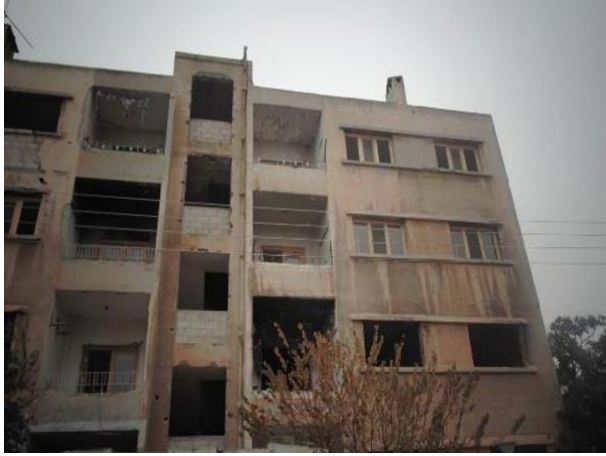
### أضرار طفيفة للأبواب والنوافذ

- عدة نوافذ مكسورة. يمكن أن تضرر بعض النوافذ قليلاً

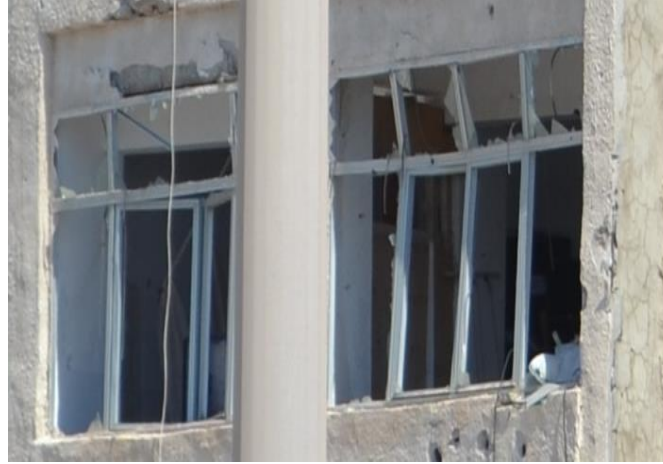
### أضرار متوسطة للأبواب والنوافذ

- جزء من زجاج النوافذ و / أو بعض النوافذ أو الأبواب مكسورة

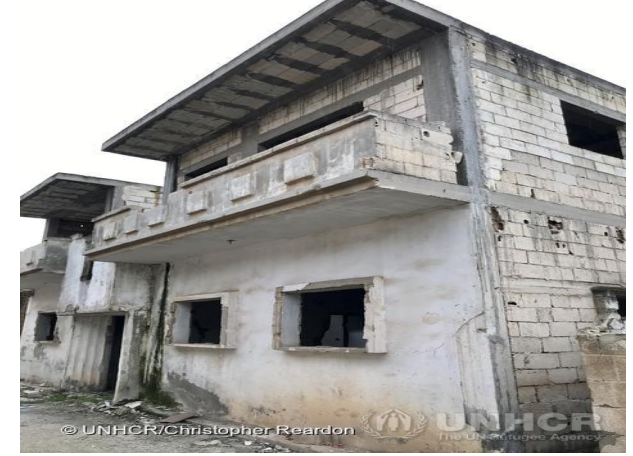
### أضرار جسيمة للأبواب والنوافذ

- العديد من الأبواب والنوافذ تضررت أو دمرت

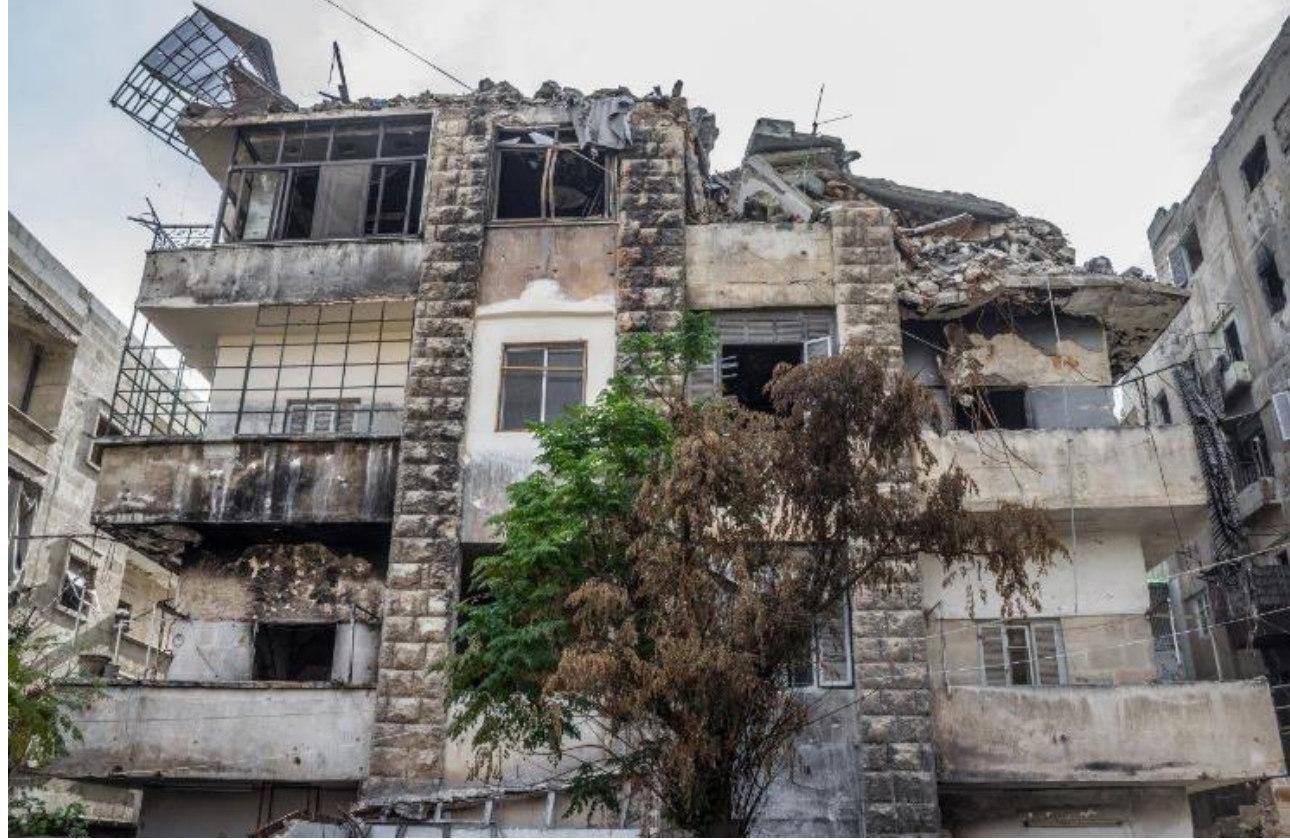
### الأسقف: أضرار جسيمة

انهيار السقف بالكامل وسيكون من الصعب إصلاحه.

### الجدران: أضرار جسيمة

لحقت أضرار بالغة بالطابقين العلويين من المبنى على وجه الخصوص. يمكن رؤية الثقوب الكبيرة في الأماكن التي تقف فيها الجدران عادة.

### الأبواب والنوافذ: أضرار جسيمة

تم إزالة الأبواب والنوافذ بالكامل من جميع الطوابق. سيتطلب هذا الكثير من العمل لإصلاحها جميعًا. في الصورة أدناه ، تبدو النوافذ أكثر تضرراً ، لكن النوافذ والواجهات في الطوابق السفلية تأثرت بشدة.

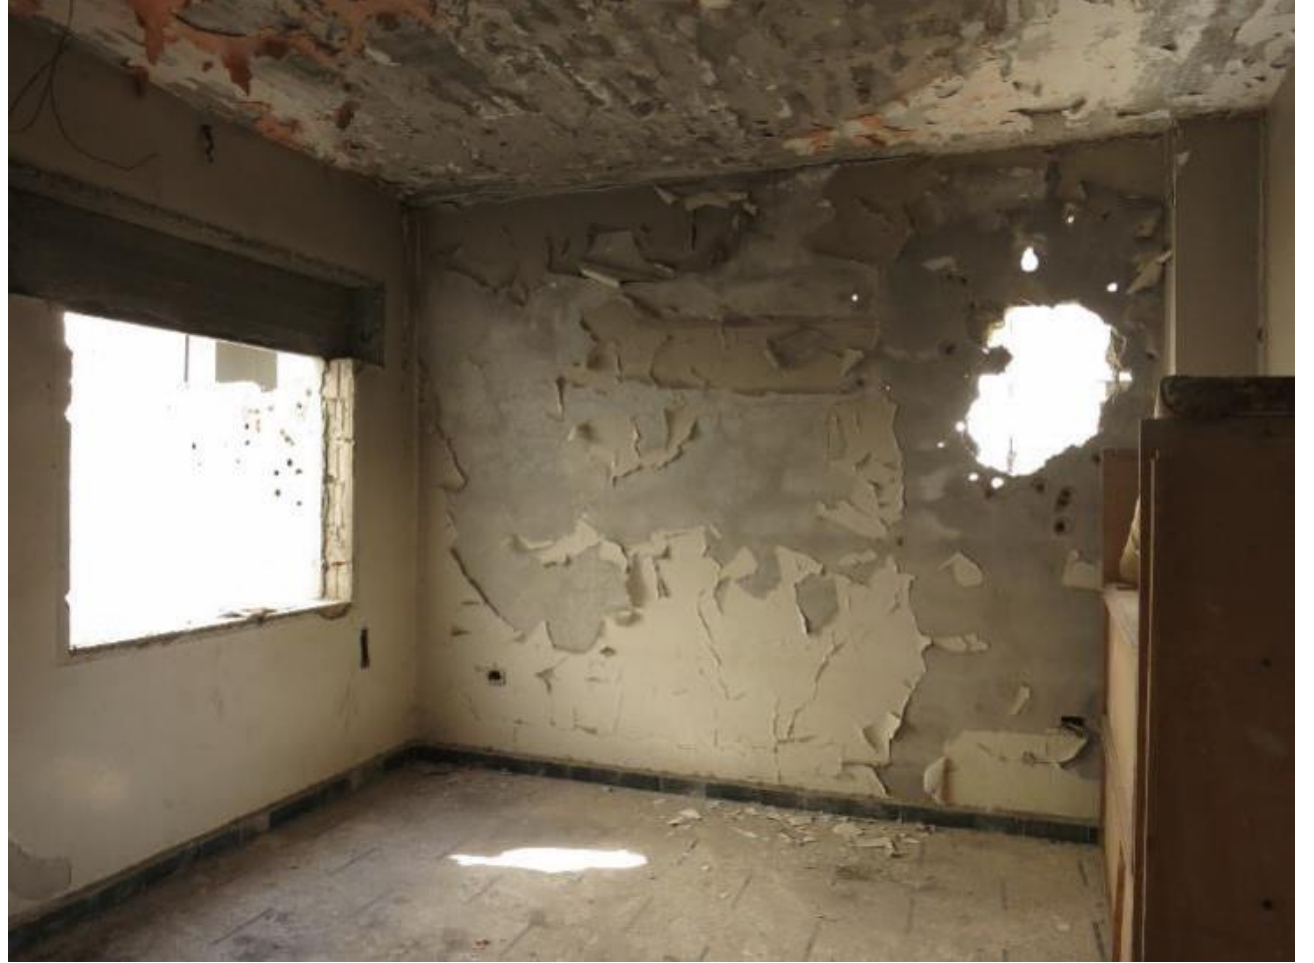
### الأسقف: أضرار طفيفة

هناك بعض الأدلة على حدوث أضرار بالمياه وتأثرت الأسقف ، لكن لا توجد ثقوب كبيرة في السقف تسمح بمرور الهواء من خلالها.

### الجدران: أضرار معتدلة

معظم الجدران سليمة ولكن هناك ثقب كبير في الجدار بما في ذلك ثقوب الرصاص مفتوحة. سقط الجص على الأرض.

### الأبواب والنوافذ: أضرار جسيمة

تم تدمير النوافذ بالكامل.

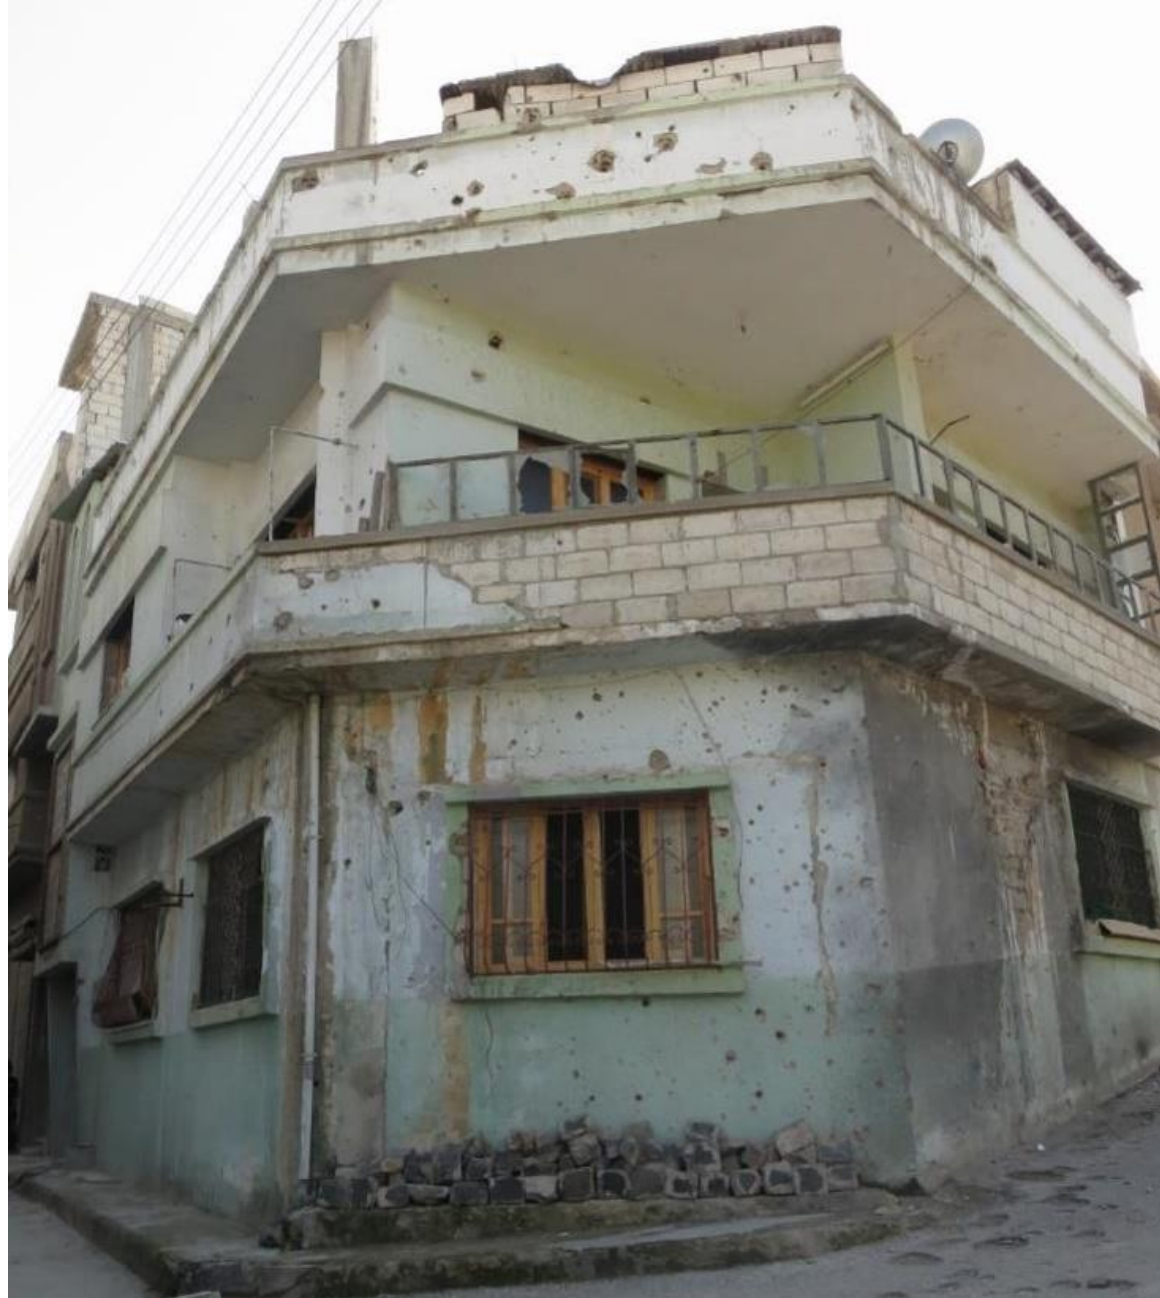
الأسقف: لا يوجد ضرر

الجدران: أضرار طفيفة

هناك العديد من ثقوب الرصاص ولكن لا يبدو أن الثقوب يمكن أن يتخللها الهواء.

الأبواب والنوافذ: أضرار طفيفة

في حين يبدو أن العديد من النوافذ سليمة ، يمكن ملاحظة الزجاج المحطم في الطابق الثاني

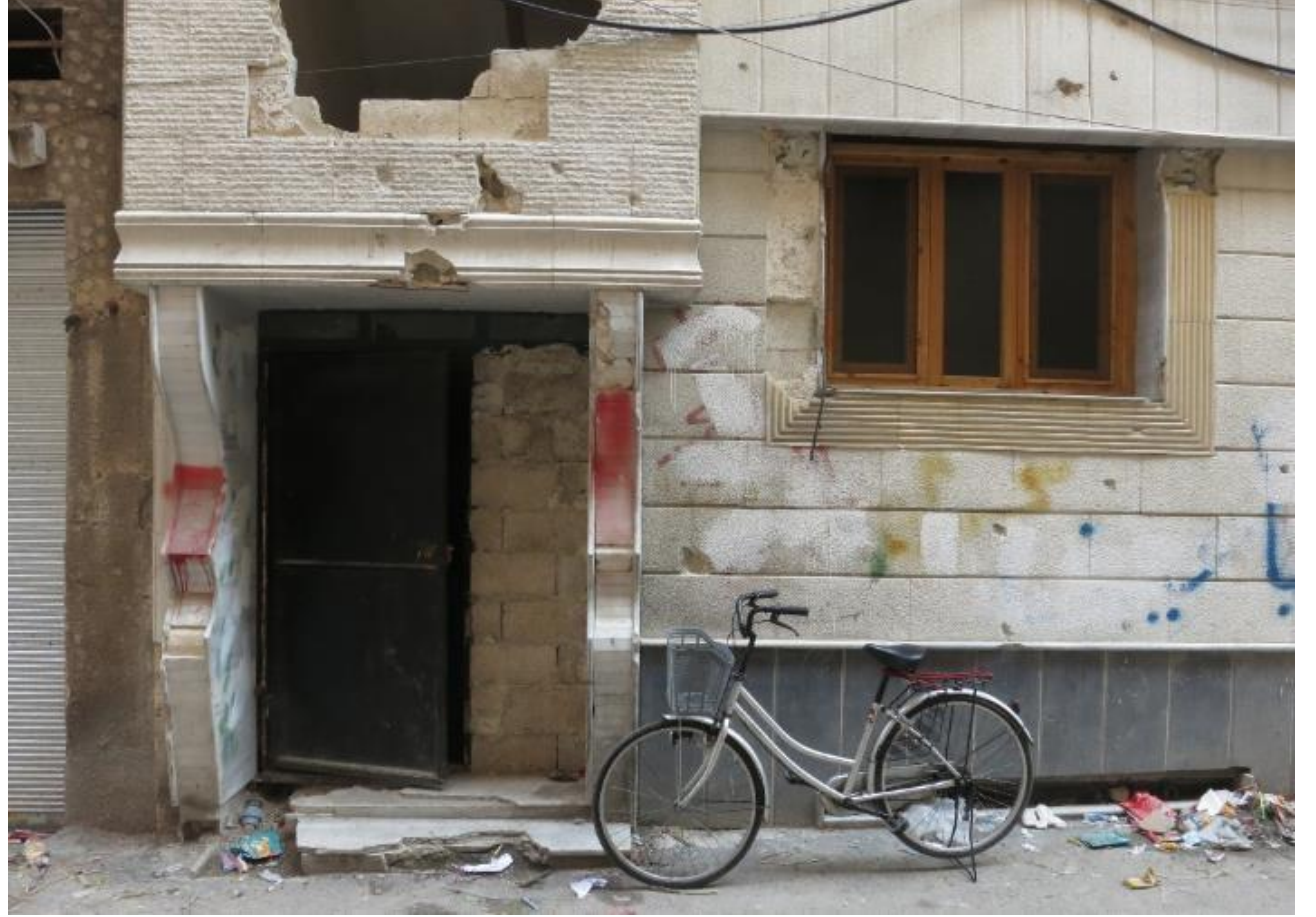
**الأسقف: غير معروف**

**الجدران: ضرر معتدل**

في حين أن بعض الجدران تبدو وكأنها سليمة ، إلا أن هناك ثقباً كبيراً فوق الباب مباشرةً يتطلب تدخلاً كبيراً لإصلاحه.

**الأبواب والنوافذ: لا يوجد ضرر**

قد تكون هناك حاجة لإجراء فحص دقيق للمبنى بأكمله، ولكن من نظرة فورية في هذه الصورة لا يبدو أن هناك أضراراً كبيرة في النوافذ والأبواب.

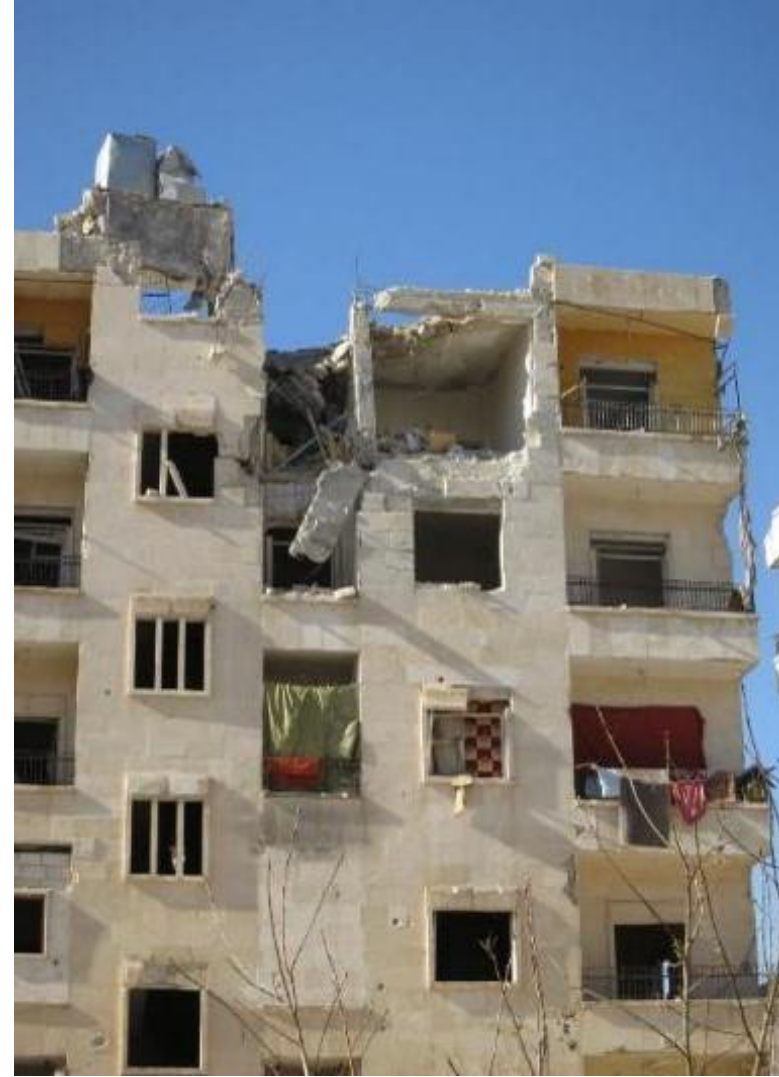
### الأسطح: أضرار جسيمة

تضرر سقف الشقق وسلالم الطابق العلوي بشدة وانهارت.

### الجدران: أضرار معتدلة

في الطابق العلوي ، تعرضت الجدران لأضرار جسيمة ؛ يبدو أن الجدران الخارجية للطوابق السفلية قد تعرضت لأضرار طفيفة فقط مع وجود عدد قليل من ثقوب الرصاص السطحية.

### الأبواب والنوافذ: أضرار جسيمة

ومع ذلك، فقد تضرر عدد كبير من الأبواب والنوافذ؛ يبدو أن عددًا قليلاً فقط من الشقق مشغول من خلال استخدام الستائر أو غيرها من المواد لتوفير نافذة في حالة عدم توفر زجاج.
