Grande Anse

Aide à la planification suite à l'ouragan Matthew
 Evaluation de l'état des bâtiments

Anse d'Hainault

2ème Boudon Est - au 10 & 11 octobre 2016

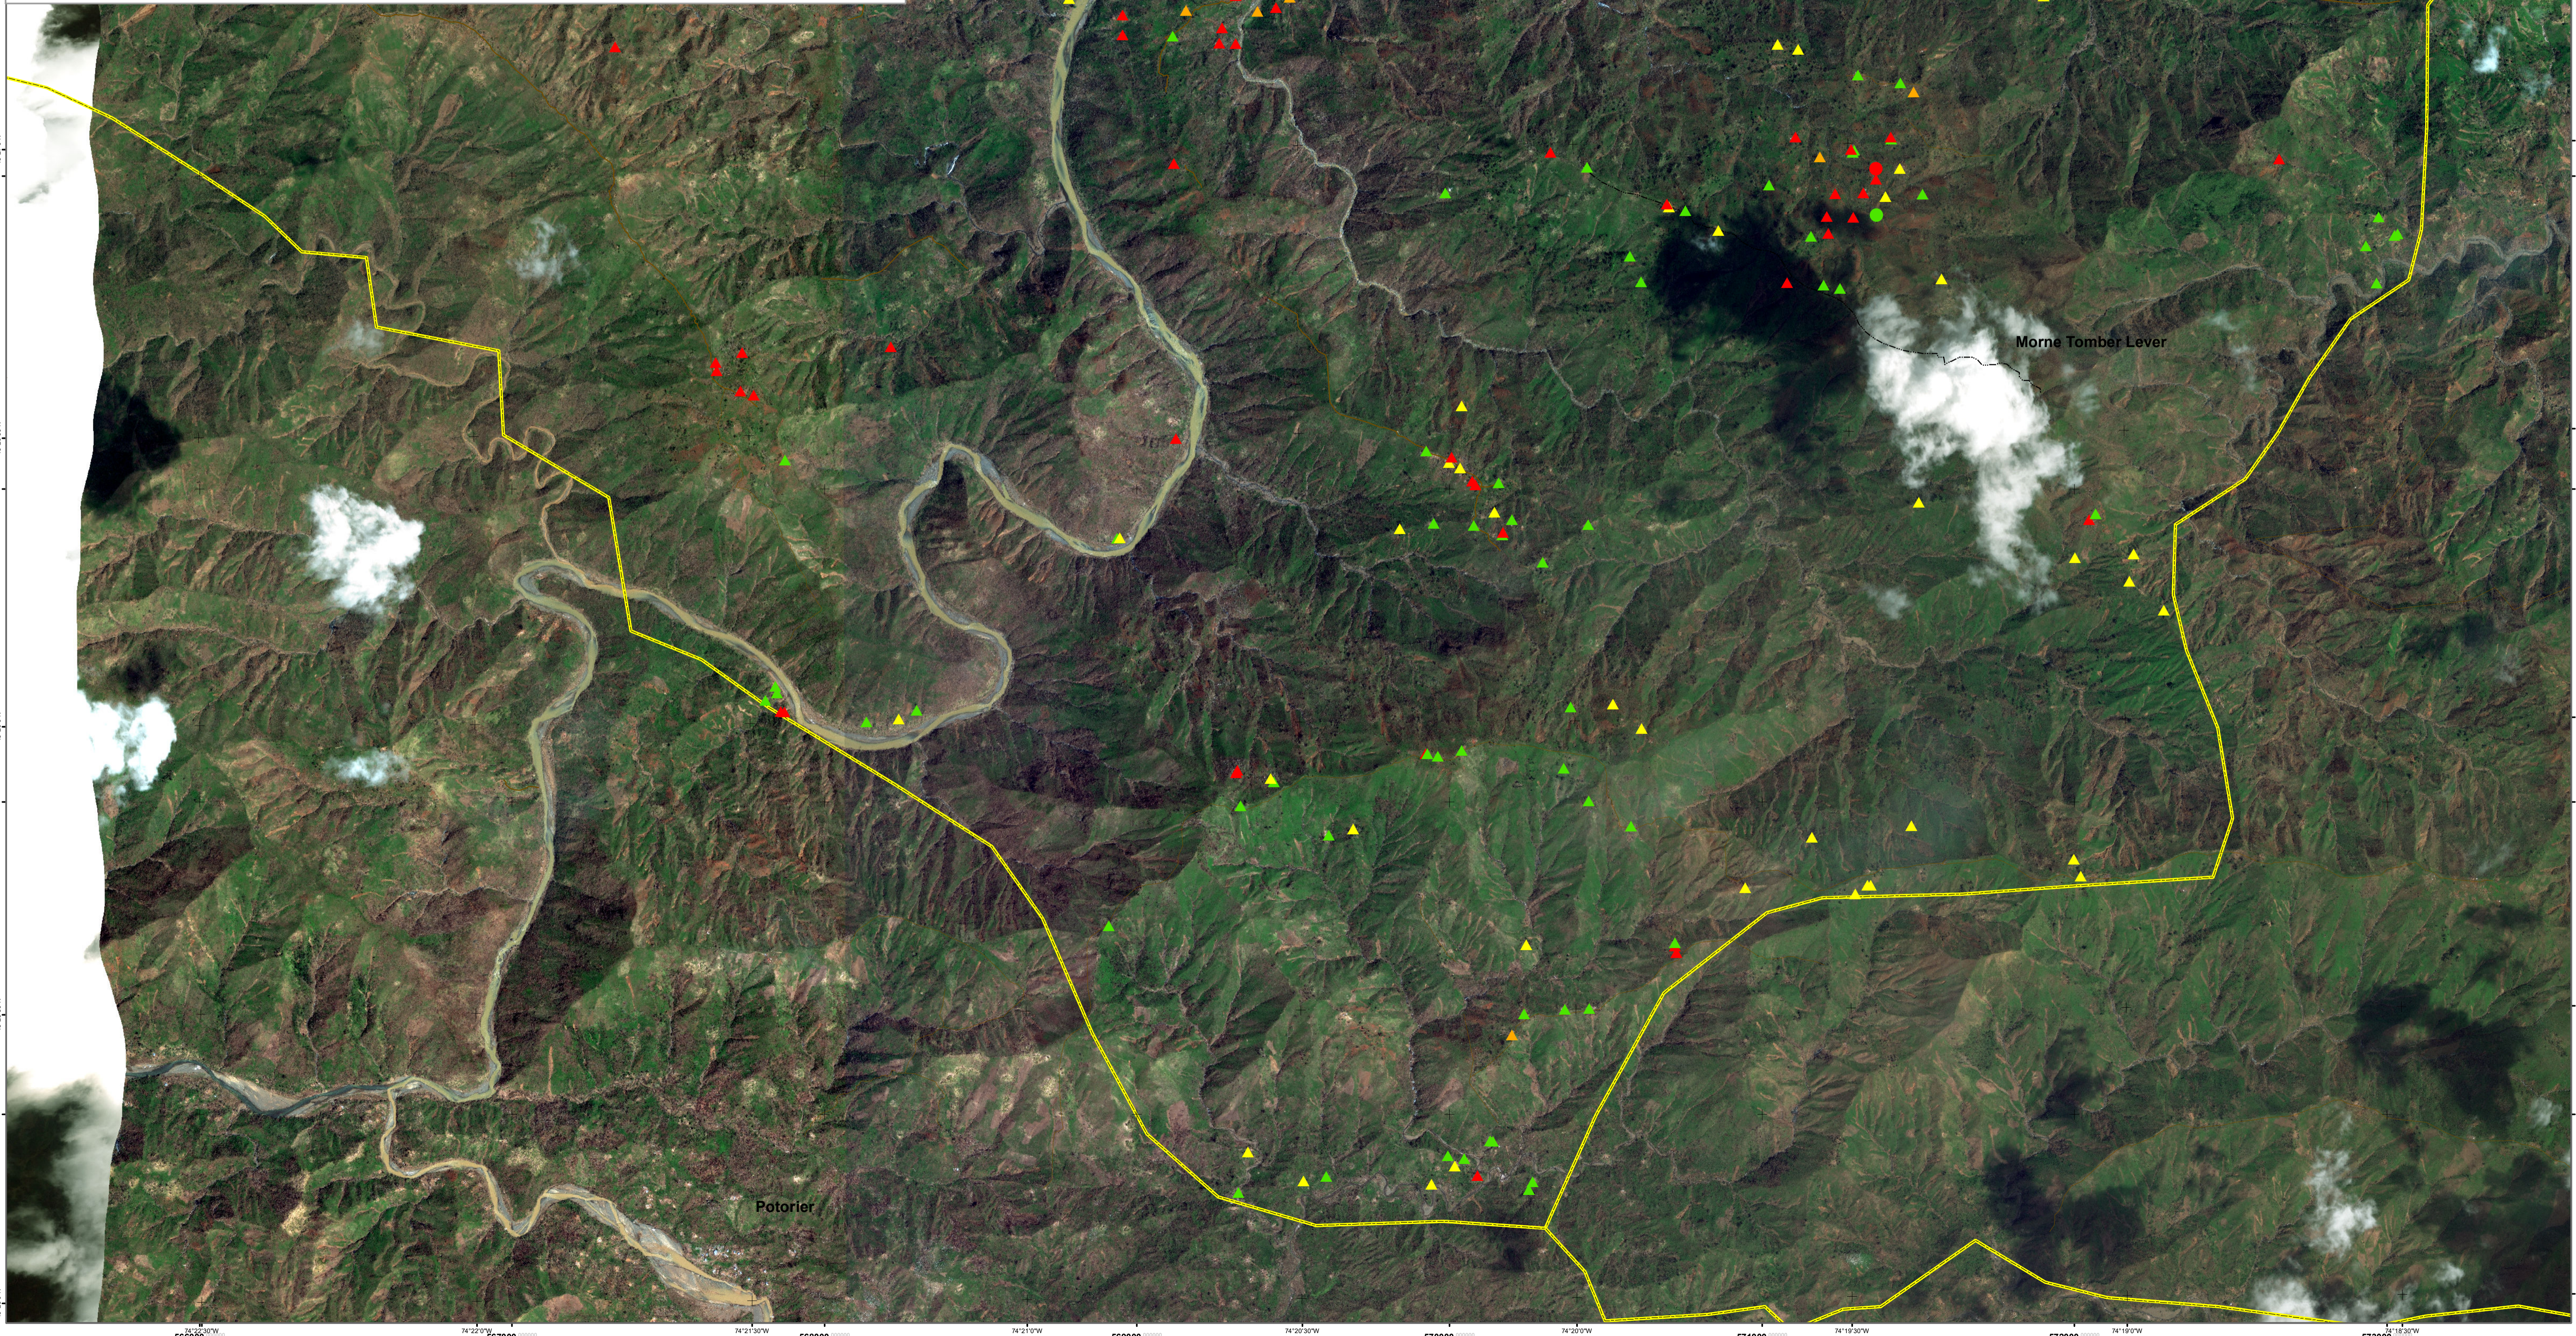
Evaluation de l'état des bâtiments:
 WorldView, 10-11 octobre 2016
 DigitalGlobe, Open Data Program
 Attribution Non Commercial 4.0
 creativecommons.org

Photo-interprétation OIM, Mar. 17
 d'après la méthode BAR
 Imagery Interpretation Guide:
 Assessing Wind Disaster Damage To Structures,
 Harvard Humanitarian Initiative, 2016

Structures	Nombre	Dommages évalués					Bâtiments endommagés	
		Non-visible	Mineurs	Importants	Critiques	Non-évaluable	Nombre	Pourcentage
Légères	203	▲ 83	▲ 47	▲ 14	▲ 59	120	59,1%	
Moyennes	3	● 1	● 0	● 0	● 2	2	66,7%	
Résistantes	0	■ 0	■ 0	■ 0	■ 0	0		
Non déterminé	0					0		
Total	206	84	47	14	61	122	59,2%
