Aide à la planification suite à l'ouragan Matthew
 Evaluation de l'état des bâtiments

Dame-Marie

5ème Baliverne Ouest (hors ville) - au 11 octobre 2016

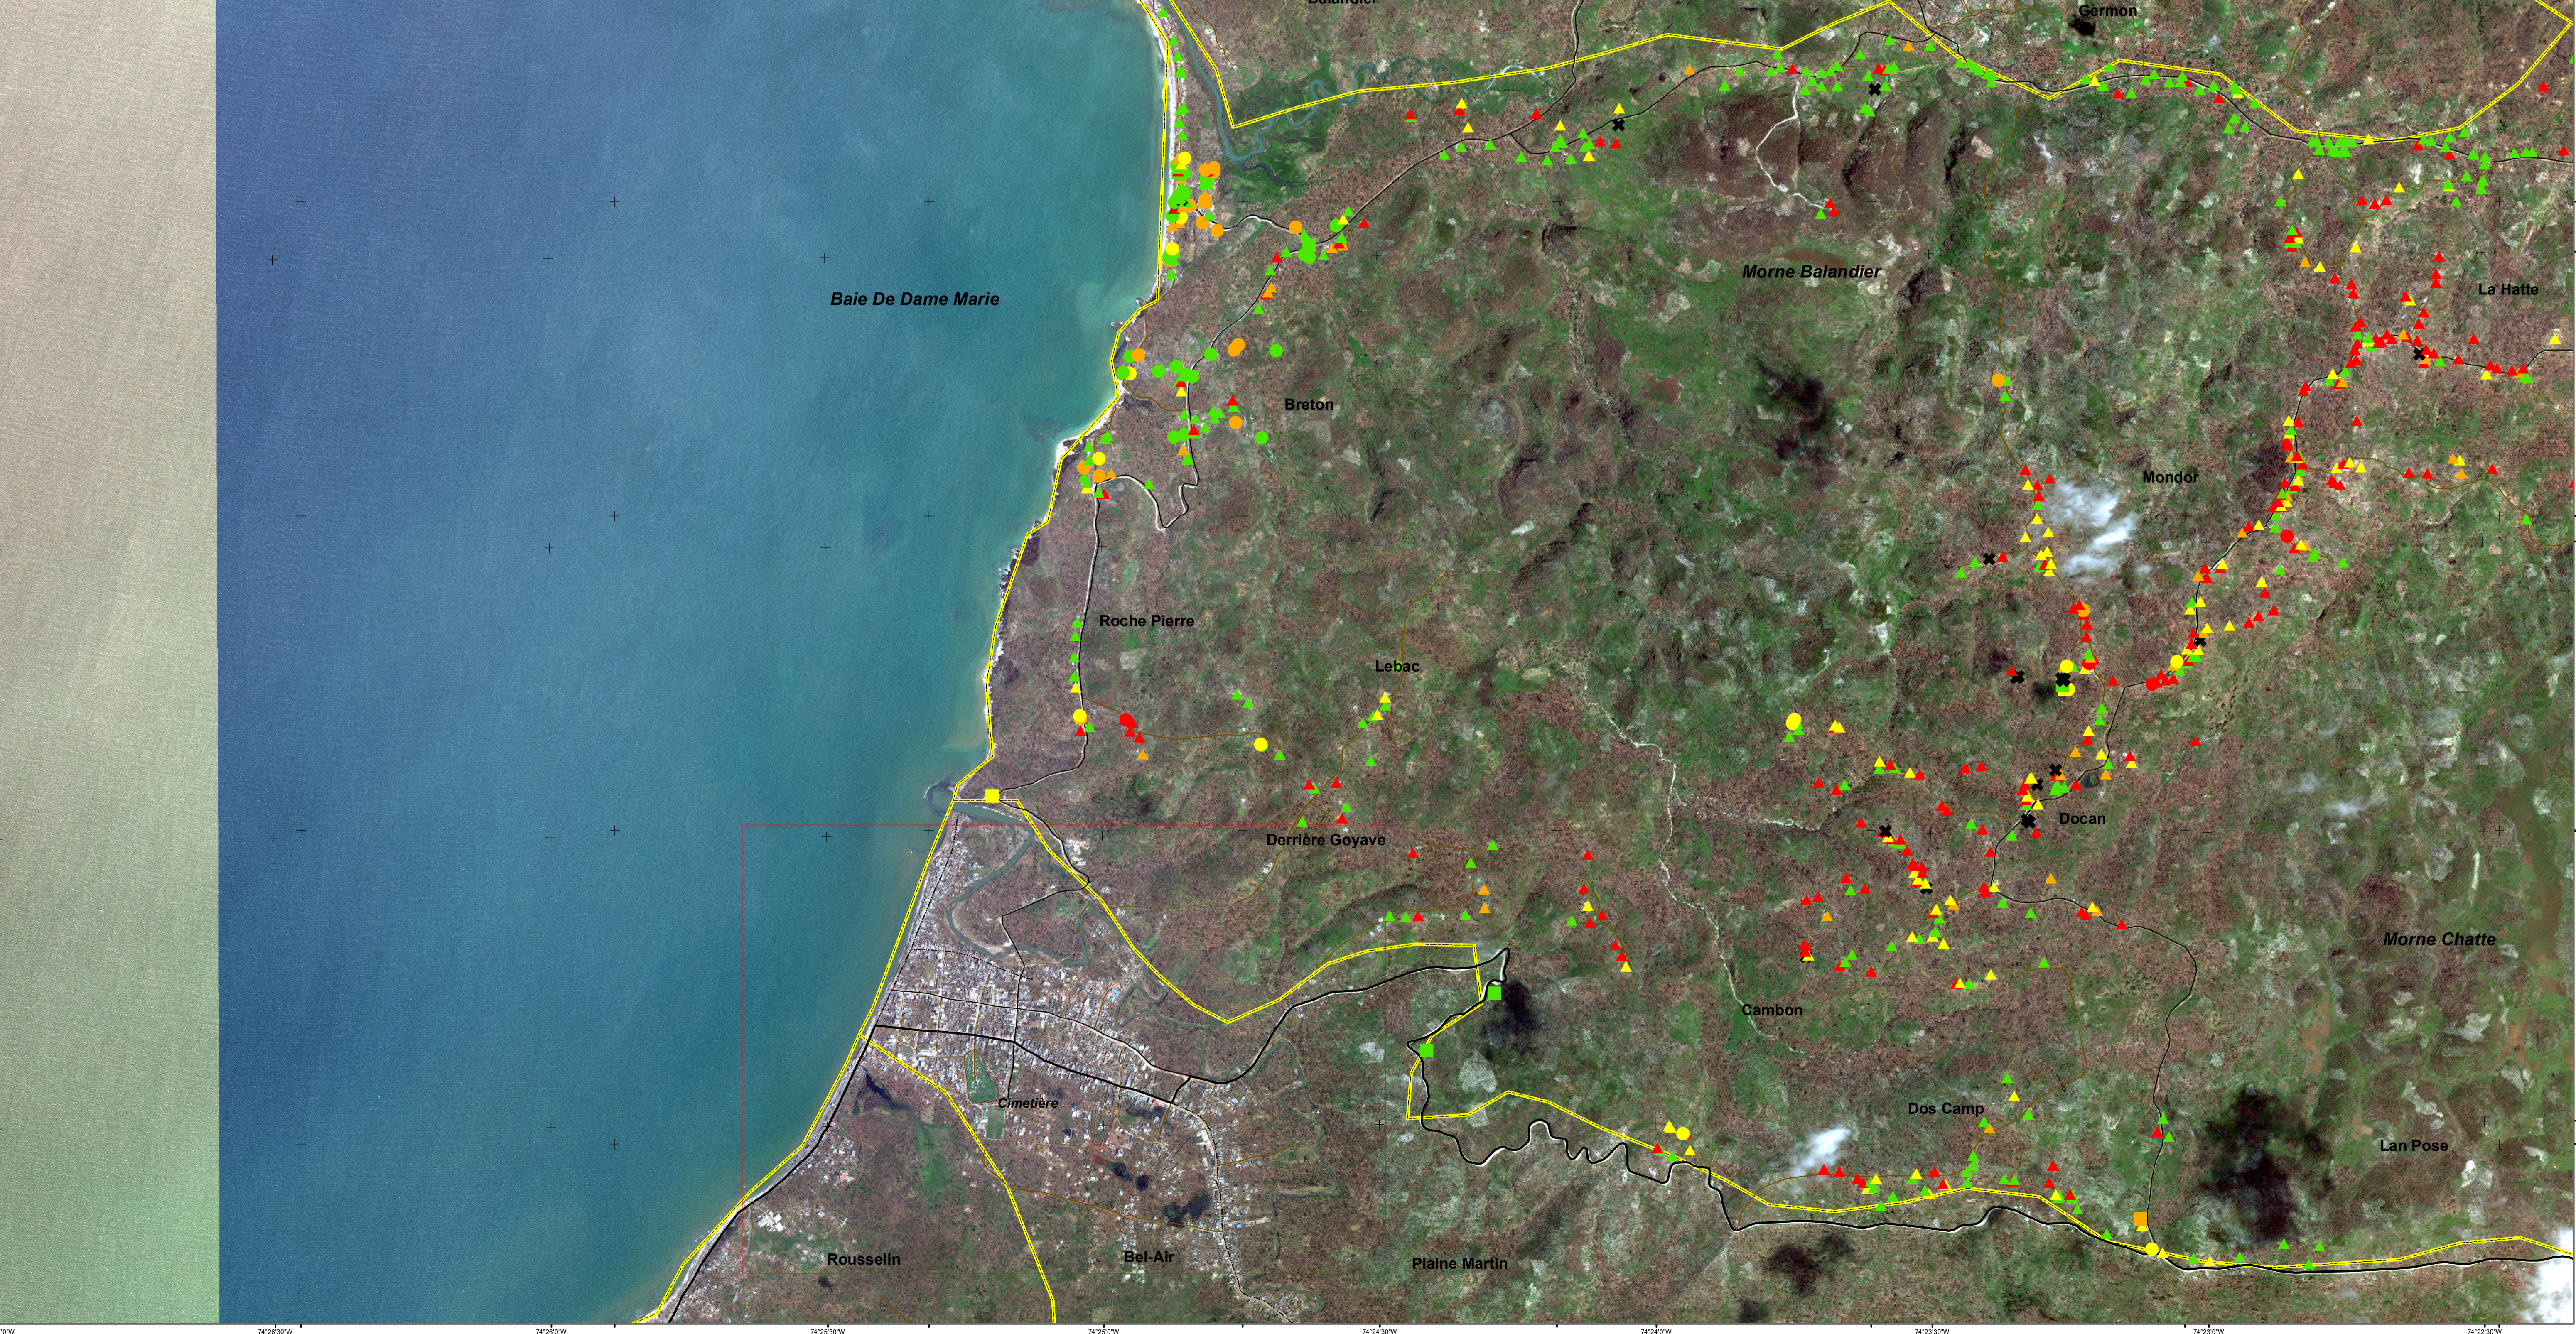
Evaluation de l'état des bâtiments:
 WorldView, 11 octobre 2016

Photo-interpretation OIM, Mar. 17
 d'après la méthode BAR

Structures	Nombre	Dommages évalués					Bâtiments endommagés	
		Non-visible	Mineurs	Importants	Critiques	Non-évaluable	Nombre	Pourcentage
Légères	588	▲ 261	▲ 95	▲ 41	▲ 191	327	55,6%	
Moyennes	62	● 26	● 14	● 17	● 5	36	58,1%	
Résistantes	9	■ 5	■ 2	■ 2	■ 0	4	44,4%	
Non déterminé	19					19		
Total	678	292	111	60	196	367	55,7%
