**RAPPORT DE MISSION
D'ÉVALUATION DES ABRIS ET DES
INFRASTRUCTURES
COMMUNAUTAIRES A KOIGOUMA**

Période du : 09 au 10 Juin 2019

Rapport de la mission d'évaluation à Koigouma

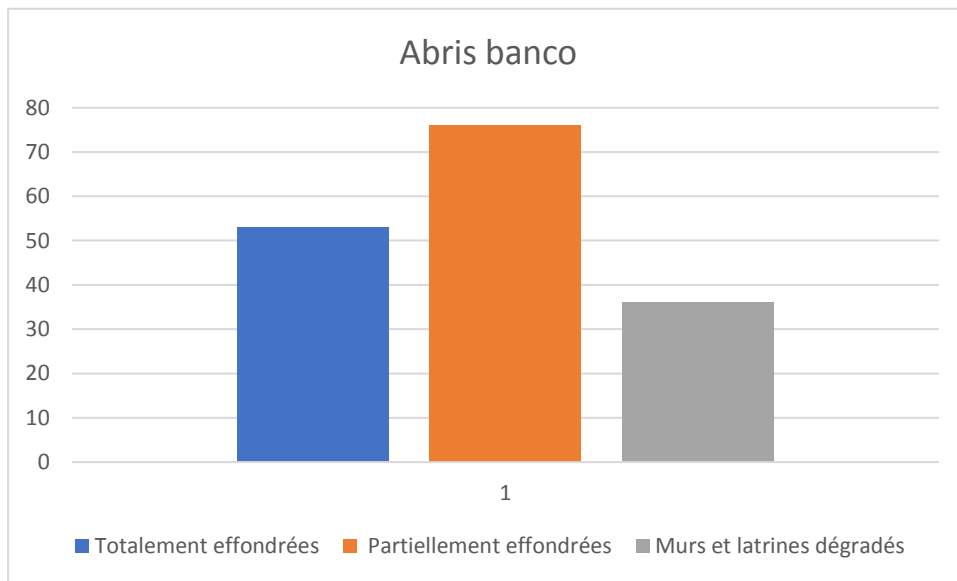
Après évaluation, l'état de maisons en banco se présente ainsi :

- Totalemment effondrées : 53 ;
- Partiellement effondrées : 76
- Murs et latrines dégradés : 38

La détérioration de l'état des abris en banco est due à l'inoccupation, aux intempéries et à la non réhabilitation saisonnière.

- La réhabilitation de 165 maisons en banco ;
- L'assistance de 352 ménages en termes d'abris d'urgence (tentes modernes) ;
- La construction de nouvelle salle de classes équipées ;
- La réhabilitation de la case sanitaire du village ainsi que des latrines de cette case sanitaire ;

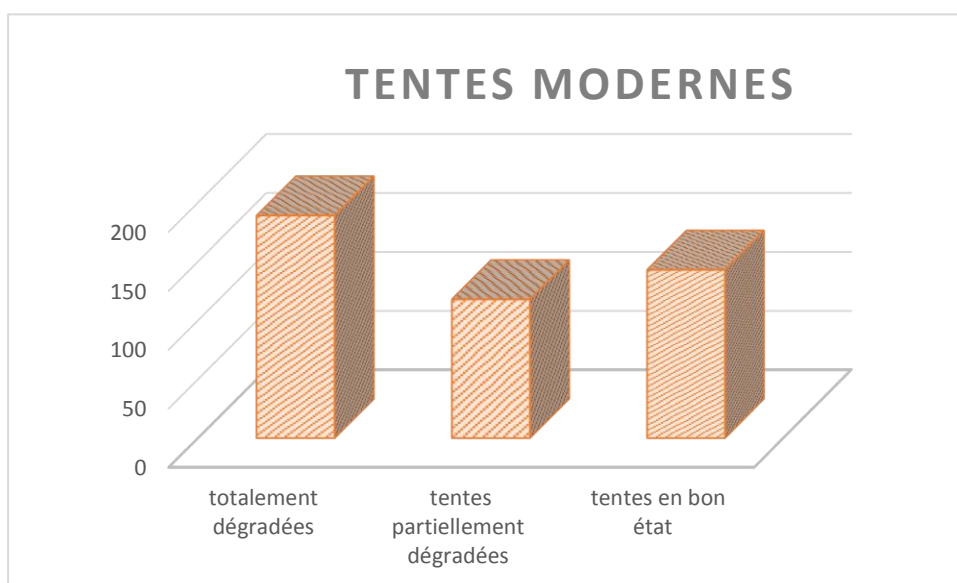
- Le nombre de tentes totalement dégradées est de 189
- Le nombre de tentes partiellement dégradées est de 118
- Le nombre de tentes en bon état est de 143

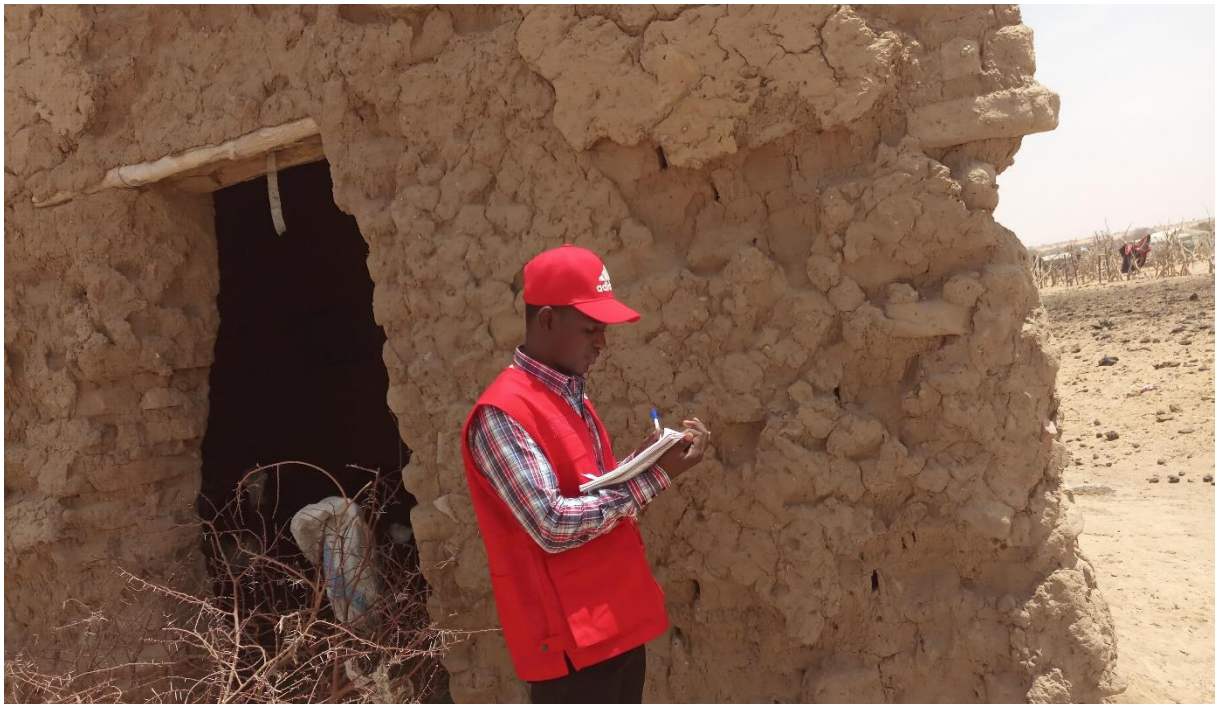
Les abris banco sont construits en argile mélangé a une faible quantité de sable. Le toit de ces abris est fait avec des poutres, des goélettes, de l'argile (intérieur et extérieur). Les portes et les fenêtres sont en tôle dont le cadre est en bois.

Figure 1: Evaluation d'une maison en banco à Koigouma

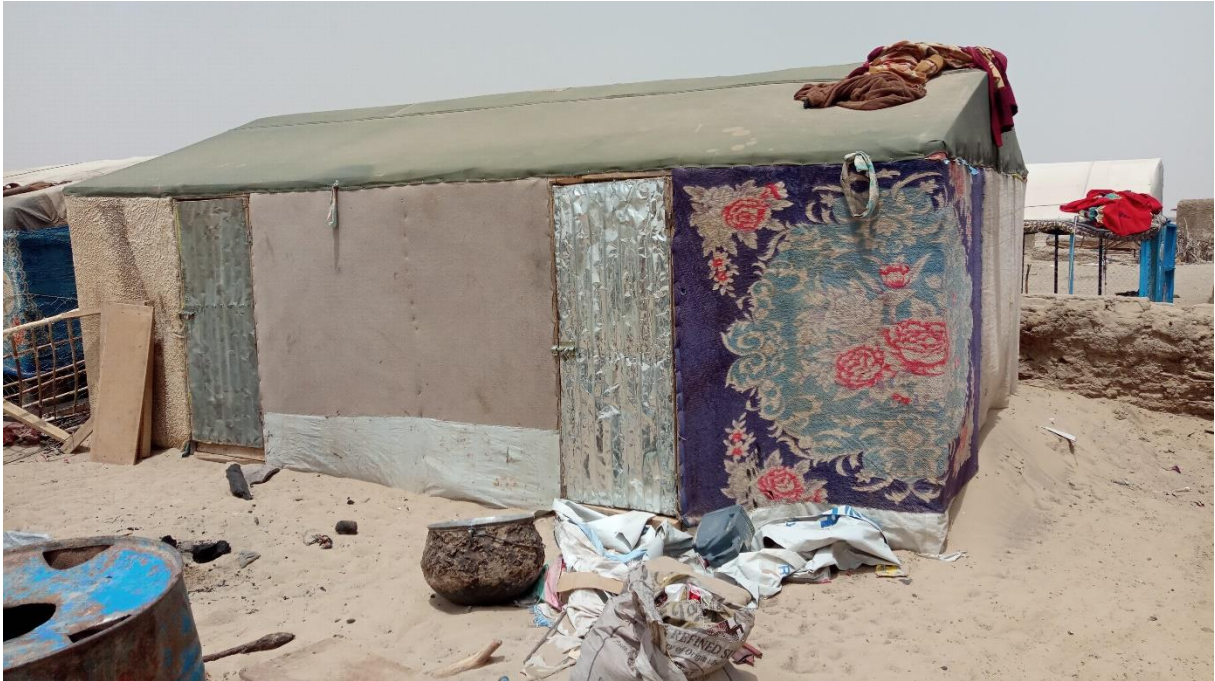
Les tentes des habitants du village sont des tentes modernes. Ces tentes sont utilisées dans les camps de réfugiés.

Figure 3: Tente moderne à Koigouma

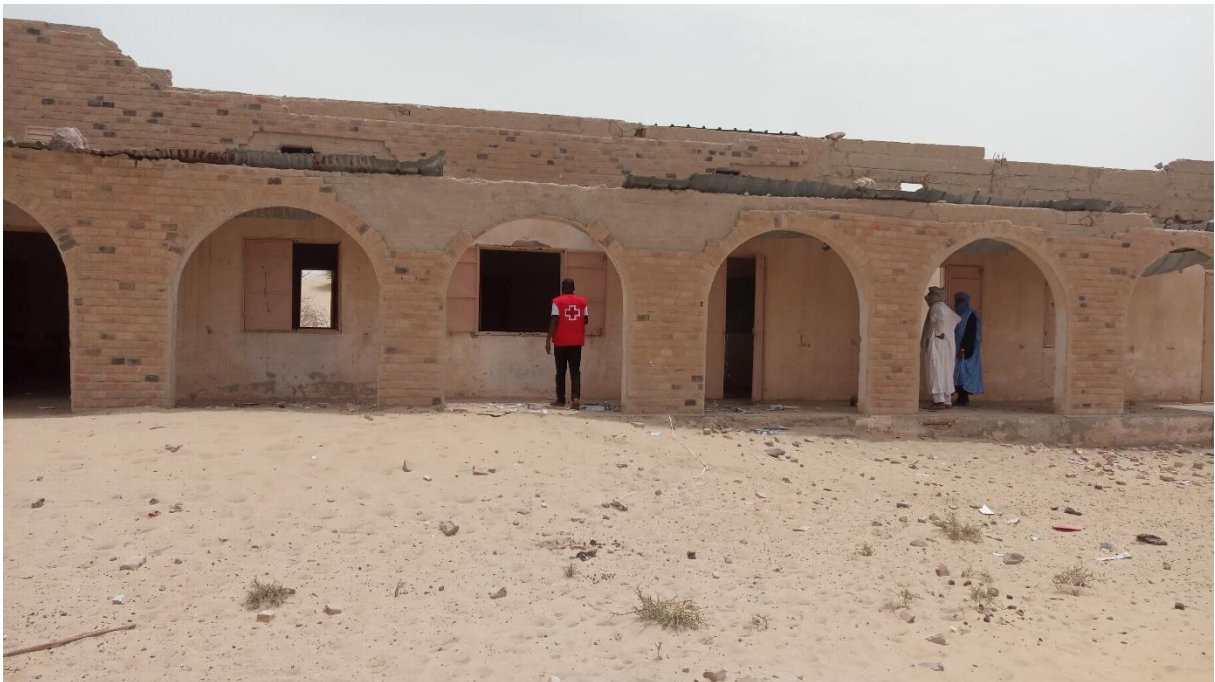
L'école de Koigouma est située au Nord du village, avec une superficie de 8000 m². L'école est composée de 3 salles de classes, 1 bloc de latrines et une direction. Cette infrastructure est totalement dégradée. Les classes ne sont pas équipées avec des tables bancs, bureaux-maitres, des chaises maitres etc... La partie Est de l'école est entièrement à terre.

Figure 4: Infrastructure scolaire de Koigouma
